# 集合住宅における不思議音の発生と対策

## Occurrence and Prevention of Strange Sounds in Apartment Buildings

In top-floor apartments in apartment buildings constructed with reinforced concrete, there have been cases where the metallic sound of impact occurred near the ceiling. In investigation of apartments, we confirmed that cause of the sound was the vibration of light-gauge steel (LGS). The vibration of LGS was caused by the distortion of LGS and the screws. The distortion of LGS and the screws was caused by thermal expansion of the ceiling slab. A reverse beam in the rooftop was insulated from heat. The sound could be reduced by intercepting heat to the ceiling slab.

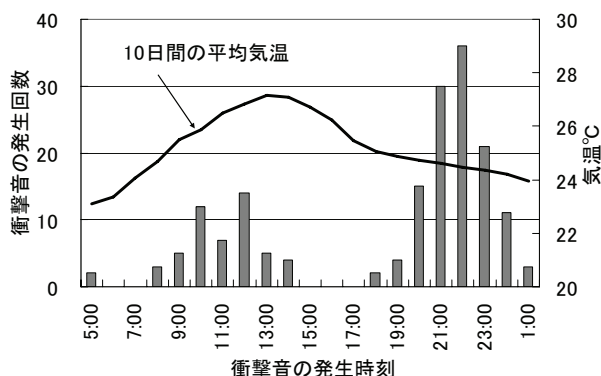
図1 衝撃音の発生時刻と回数

衝撃音の発生時刻は、10:00～12:00と20:00～24:00が多い。これは、気温の変化と躯体コンクリートの温度変化にタイムラグがあることを考え合わせると、衝撃音の発生は気温の変化に影響しているものと見ることができる。すなわち、太陽が昇り、気温が上昇すると同時に、当該建物に太陽光が照射し、躯体コンクリートが暖められ熱膨張する。また、太陽が沈むと躯体コンクリートは冷やされ収縮する。この様な躯体コンクリートの熱膨張収縮が衝撃音の発生に影響している可能性が考えられる。

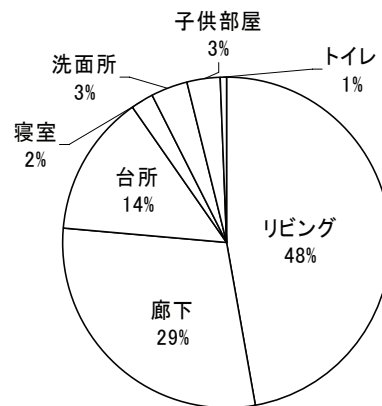
図2 衝撃音の発生場所と頻度

図2に衝撃音の発生場所と頻度を示す。発生場所は、リビングと廊下が多いが、台所、寝室、子供部

屋、洗面所、トイレなどからも発生しており、住戸内の広範囲にわたっている。

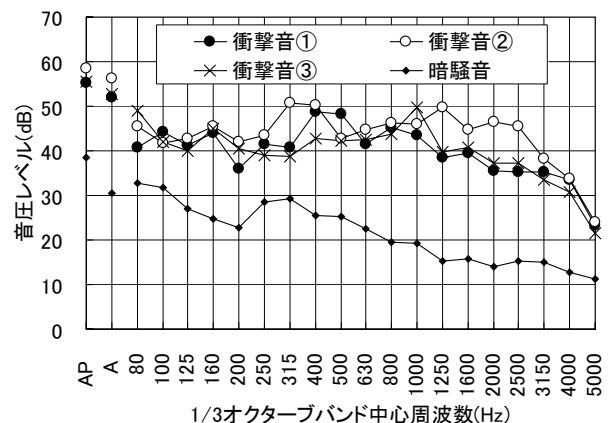
図3 衝撃音の周波数特性

図3に衝撃音の周波数特性を示す。これはリビングで発生した衝撃音の実測データである。図に示すように、衝撃音の騒音レベルは52dB～56dBであるが、これより小さいものや大きいものも発生している。また、リビングのサッシ遮音等級はT-3であり、室内の暗騒音レベルは31dB程度と非常に静かである。この様に、衝撃音と暗騒音の差は20dB以上となっているため、衝撃音がはっきりと聞こえるレベルであることが分かる。

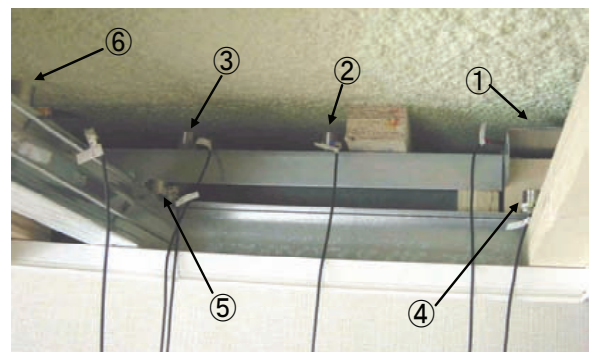
写真1 振動ピックアップ設置状況

図6 鋼製下地材の取合い図を示す。音の発生部材を特定するため、壁下地材ランナー、天井下地材ランナー、天井下地材スタッドに両面テープにより振動ピックアップを設置した。写真1に振動ピックアップ設置状況を示す。写真1の視点は、図6において、リビングから和室に向かい、開口部を見上げたものである。

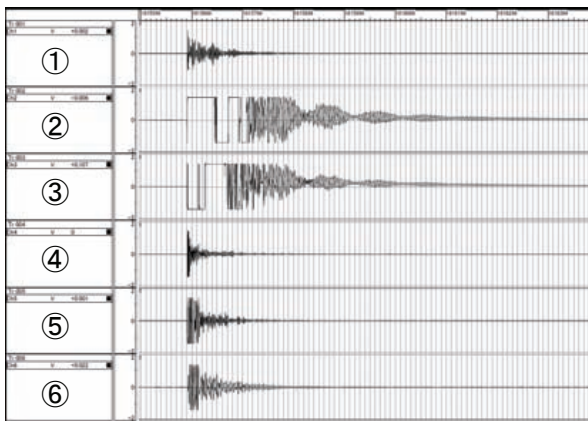
図7 振動加速度時刻歴波形  
(縦軸[gal], 横軸[10ms/目盛])

図7に振動加速度時刻層波形を示す。図の縦軸は振動加速度で単位はgalであり、振動ピックアップ①~⑥のレンジは同じである。②と③の波形を見ると、レンジオーバーにより振幅が飽和し、他と比べ大きく振動していることが分かる。

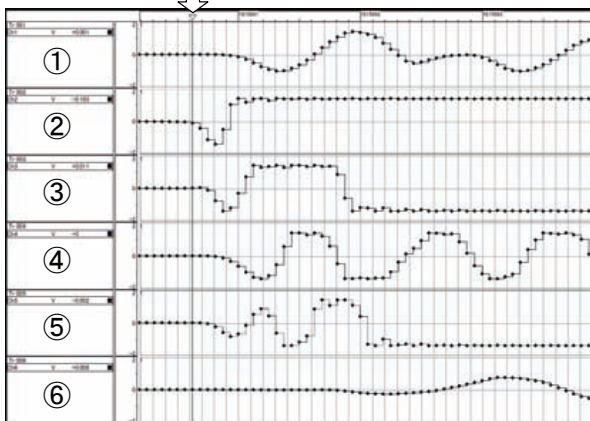
図8 振動加速度時刻歴拡大波形  
(縦軸[gal], 横軸[1ms/目盛])

は図7の横軸を信号の到来時刻を基準にして拡大したものである。図より、振動ピックアップ②に最も早く信号が到来し、次に③に到来していることが分かる。これらのことから、振動源は鴨居上部の壁下地材のランナーである可能性が高いことが分かる。

②の信号到来時刻が最も早い

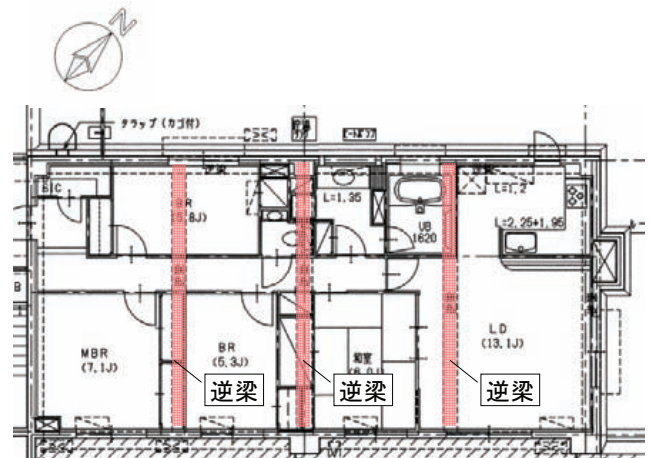
図9 屋上の逆梁の位置

ような3本の逆梁の存在が確認できる。図9に屋上の逆梁の位置を示す。この逆梁部分の断熱は、屋根スラブの室内側にウレタンを吹き付ける方法を用いているため、逆梁の天端や側面は断熱されていない。

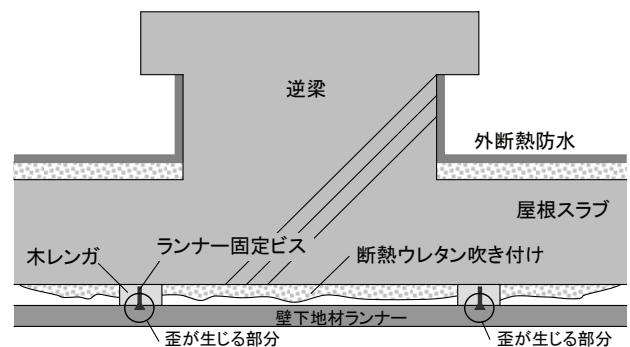
図10 歪みが生じる部分

これらのことを考慮し、衝撃音の発生原因を次のように推定した。図10に歪みが生じる部分を示す。断熱されていない屋上の逆梁が日射により温められると、屋根スラブにもその熱が伝わる。暖められた逆梁と屋根スラブが熱膨張し、それに伴い木レンガのお互いの間隔が広がると、壁下地材ランナーの固定ビスに歪みが蓄積される。このとき壁下地材ランナーは室内側にあるため、室内温度は一定であるとみなすことができ、ランナー自体の熱膨張はない。固定ビスの歪みが限界に達すると、壁下地材ランナーとのズレにより歪みが開放され、ズレの衝撃で壁下地材ランナーが振動し衝撃音が発生する。

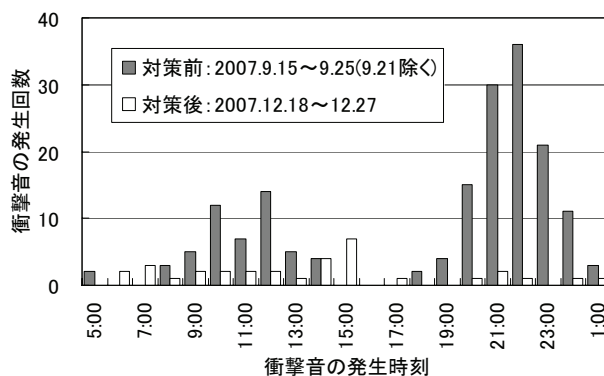
図 12 対策前後の音の発生時刻と回数の比較

対策して 1 週間程度後に居住者へのヒアリングを行った。その結果、衝撃音の発生が格段に減ったとの評価と、居住者の受忍限度以下となっているという見込みが得られた。図 12 に対策前後の衝撃音の発生時刻と回数の比較を示す。これは対策前に居住者に衝撃音の発生状況を記録していただいたときと同様に、対策後においても記録していただき、それらの結果を比較したものである。対策後の方が衝撃音の発生回数が多くなっている時間帯も見られるが、全体的に見ると衝撃音の発生回数は 2 割以下まで低減した。

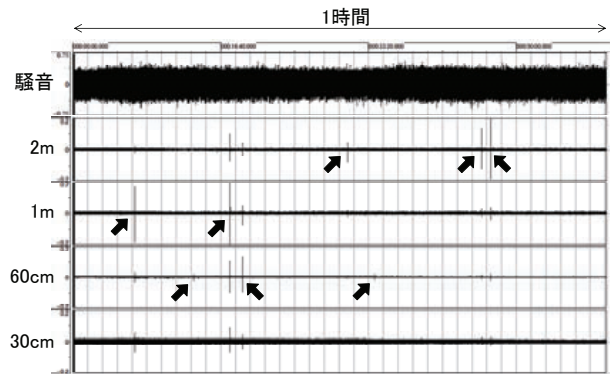
図 15 衝撃音の発生記録（対策 a）

図 14 にランナーの寸法を短くした試験体を示す。2m, 1m, 60cm, 30cm のランナーに振動ピックアップを設置し、恒温恒湿室で熱変化を与えた。結果を図 15 の衝撃音の発生記録（対策 a）に示す。各ランナーを一つの角材に固定しているため、お互いに振動は伝わるが、その大きさから振動源のランナーを特定した。寸法 30cm では振動は生じなかったが、

60cm, 1m, 2m では振動は生じた。この時間の騒音を再生してみると、空調騒音の背後に「カン」という金属的な衝撃音が聞き取れた。

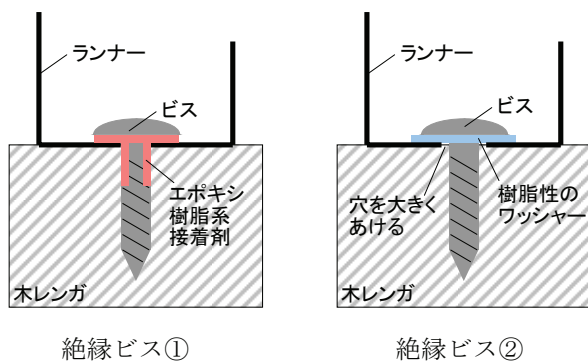
図 16 絶縁ビスを用いた試験体

図 16 に絶縁ビスを用いた試験体を示す。絶縁ビス①は、ビスの首を削りエポキシ樹脂系接着剤を接着し、ビスの金属部がランナーと接触しないようにしたものである。絶縁ビス②は、樹脂製のワッシャーを用い、ランナーには前もって大きめに穴を開けておくことにより、ビスの金属部とランナーが接触しないようにしたものである。ランナーとビスの絶縁はテスターの導通チェックにより確認した。

a.と同様の実験を行った結果、絶縁ビス①を用いた試験体、絶縁ビス②を用いた試験体とも振動の発生が確認できた。このときの騒音を聞いてみると、空調騒音の背後にかすかに衝撃音が聞き取れる程度であった。音質については、金属的なものかどうかま

では確認できなかった。以上より、絶縁ビスを用いることにより衝撃音の大きさは小さくなり、ある程度の効果は期待できると言えるが、対策案として採用できるという確証を得るまでには至らなかった。
