2024年4月17日

株式会社 安藤・間

## J R 東海道本線におけるのり面崩壊について

# 【別紙】概要説明図

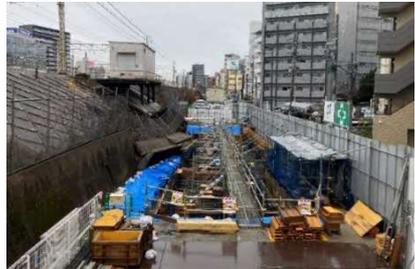
名鉄名古屋方から

1. 発生日時 2024年3月12日（火）15時32分頃
2. 発生場所 JR 東海道本線 名古屋駅～枇杷島駅間  
所在地：愛知県名古屋市西区牛島町 701
3. 概 況 3月12日（火）15時32分頃、JR 東海道本線名古屋駅～枇杷島駅間でのり面の崩壊が発生し、JR 東海道本線は名古屋駅～岐阜駅間で運転見合わせとなりました。その後、JR 係員の方により、安全の確認がなされたため、21時23分に運転再開となりました。
4. 工事内容 名古屋鉄道株式会社が発注する、名鉄名古屋駅付近の信号設備等の更新に伴う、列車運行に係る信号・通信関係の設備を制御する機器類を収める建物の新設工事を、弊社が受注し施工していました。
5. 原 因 当該工事における、JR 東海道本線の盛土擁壁に近接する箇所の掘削により、擁壁の安定性が低下し、のり面にひび割れが発生していたことが確認されました。さらに、当日の強い降雨により、擁壁背面の水圧が上昇し、盛土擁壁が工事現場側に押し出され、のり面の崩壊に至ったものと推定しております。  
事前に関係者と協議し工事を進めていましたが、掘削による隣接した盛土擁壁の変状防止対策等の検討が不足していました。
6. 再発防止策 今後、盛土に近接して掘削を行う場合には、事前に近接程度に応じた影響予測を十分に行い、影響度合いに応じた必要な対策の実施を徹底します。
