木造伝統構法で復元された白石城の常時微動測定 —地震による被災と補修を繰り返した建物の固有振動数の変化—

2021年と2022年の福島県沖の地震で被災した白石城について、地震後と補修後に常時微動測定を行い、伝達関数に基づく固有振動数と層剛性の変化について過去の結果と比較して考察した。その結果、固有振動数は被災後に低下し、補修後に上昇することを繰り返していることが示された。また、建屋の層剛性は、福島県沖の地震後に層剛性30～60%まで低下したが、補修工事後に77～91%まで回復したと推定された。このように、常時微動測定による固有振動数と層剛性の変化から、地震および補修工事が建物の振動特性に与える影響を定量的に示した。

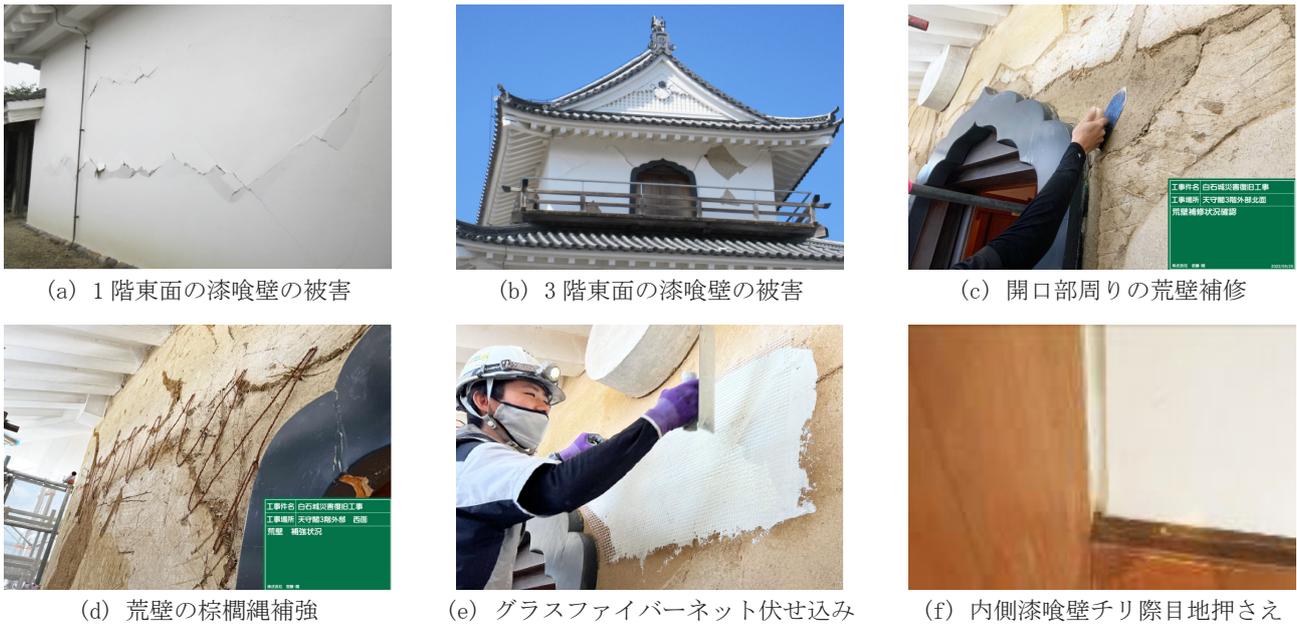
写真-2 2022年福島県沖の地震直後の被災状況と災害復旧工事の補修状況

白石城の構造計画書⁸⁾によると、柱・梁による架構は接合部等の固定度が低いため、純ラーメン架構での水平力の負担は考慮せず、外壁を構成する柱と貫によるフレームおよび土壁が水平力を負担するものとして構造設計がなされている。実際、被災状況を見ると、外側と内側の漆喰壁に被害が見られ、柱や梁などには損傷は認められなかった。3階の開口部（火灯口）周囲の土壁のせ

ん断ひび割れが顕著で、これは2011年東北地方太平洋沖地震の被害とも酷似している。被害例を写真-2(a), (b)に示す。

土壁の補修は、伝統構法に則した作業工程（荒壁補修→棕櫚縄（しゅろなわ）補強→荒壁補修→中塗り土補修→砂漆喰補修→本漆喰補修）で施工しているが、今後の地震被害を少しでも軽減し、漆喰壁のひび割れの発生を抑制するために、今回の補修工事では、①漆喰壁グラスファイバーネット伏せ込み、②内側漆喰壁チリ際目地押さえを新たに採用した。これらの工法は伝統的な土壁工法と異なるが、

白石城の文化的価値を損なわないものとして採用した。補修工事の施工状況の例を写真-2(c)～(f)に示す。

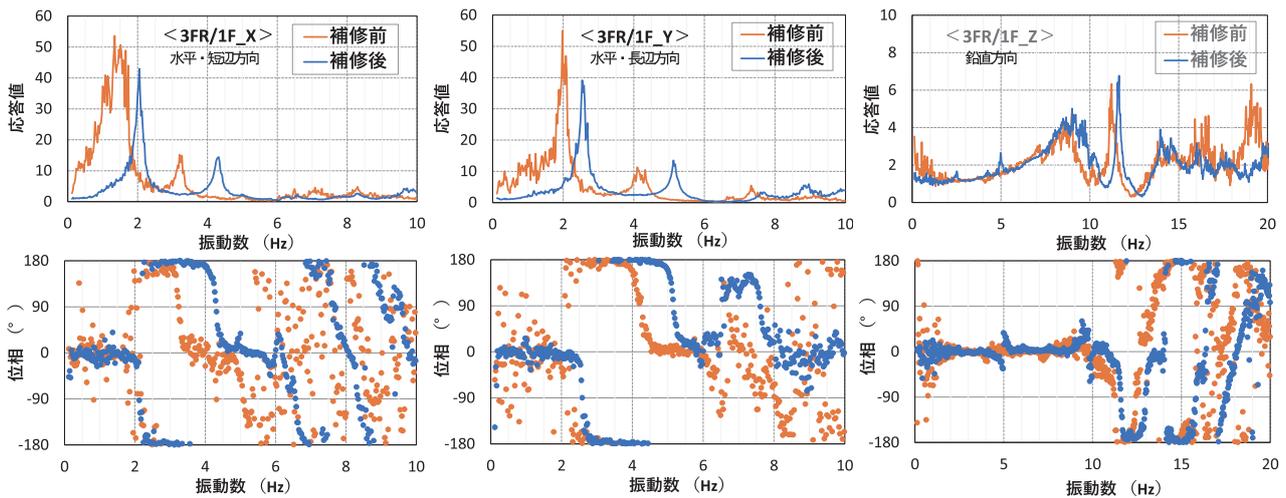
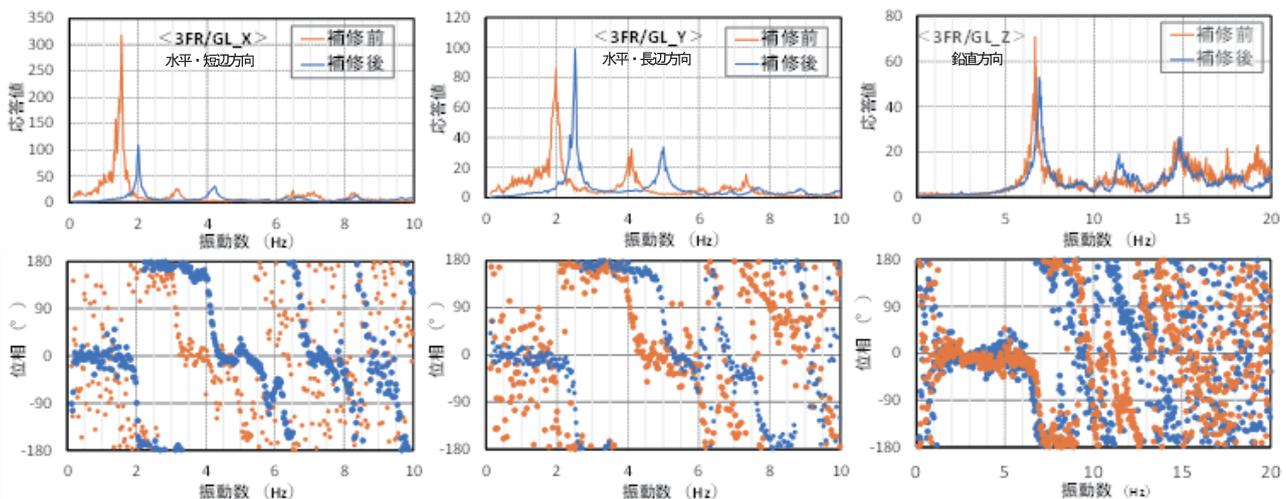
図-2 伝達関数（左：X方向，中：Y方向，右：Z方向）

測定データを用いて、災害復旧工事前後における3階小屋組の1階および地盤 (GL) に対する伝達関数 (振幅と位相) を図-2 (a), (b) にそれぞれ示す。X方向は短辺方向 (南北成分), Y方向は長辺方向 (東西成分), Z方向は鉛直方向を表す。その結果、いずれの伝達関数も災害復旧工事前に比べて工事後の1次, 2次のピーク振動数が高次側にシフトしている。Y方向は3次以降のピーク振動数も明瞭で高次側に移行している。

また、補修工事前の伝達関数には低振動数側で振幅に変動が見られるが、補修工事後の伝達関数の振幅は比較的安定している。地盤 (GL) に対する伝達関数は、1階に対する伝達関数と比較すると振幅レベルが大きく、ピーク振動数に大きな差は無いが、地盤-建物の相互作用の影響でやや低振動数側にピークが移行していると推察される。Z方向 (鉛直方向) については、補修工事前後の伝達関数のピーク振動数の変化の程度は水平方向に比べて小さい。

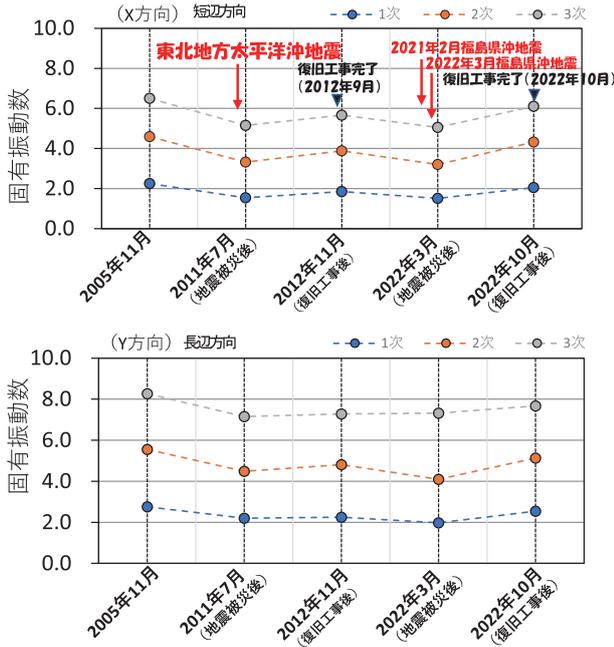
図-3 固有振動数の推移 (上: X方向, 下: Y方向)

図-3には、上記の水平方向の伝達関数 (3階小屋組/1階) より求めた建物の1次~3次の固有振動数の推移を示す。また、この図のX方向には測定時期と地震

発生、災害復旧工事の時期も合わせて示す。この結果から、被災する度に固有振動数が低下し、復旧工事後に固有振動数が上昇する傾向が認められた。この傾向は、Y方向も同様である。

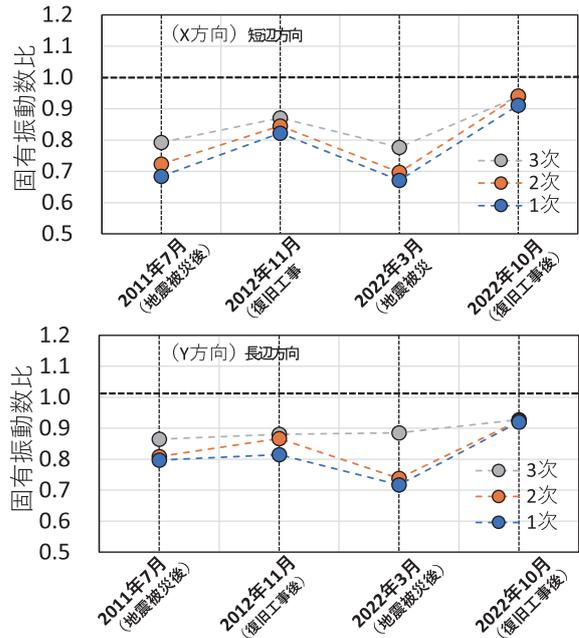
図-4 固有振動数比 (2005年を基準, 上:X方向, 下:Y方向)

この結果に基づき、竣工後の2005年11月の測定結果を基準 (1.0) として、固有振動数の変化 (固有振動数比) を表したものを図-4に示す。この図から、固有振動数は過去の地震で被災する度に低下し、復旧工事後にやや回復することを繰り返していることが分かる。また、2022年10月の復旧工事では、固有振動数は2005年の竣工後の測定結果に対して90%以上回復していることが確認された。

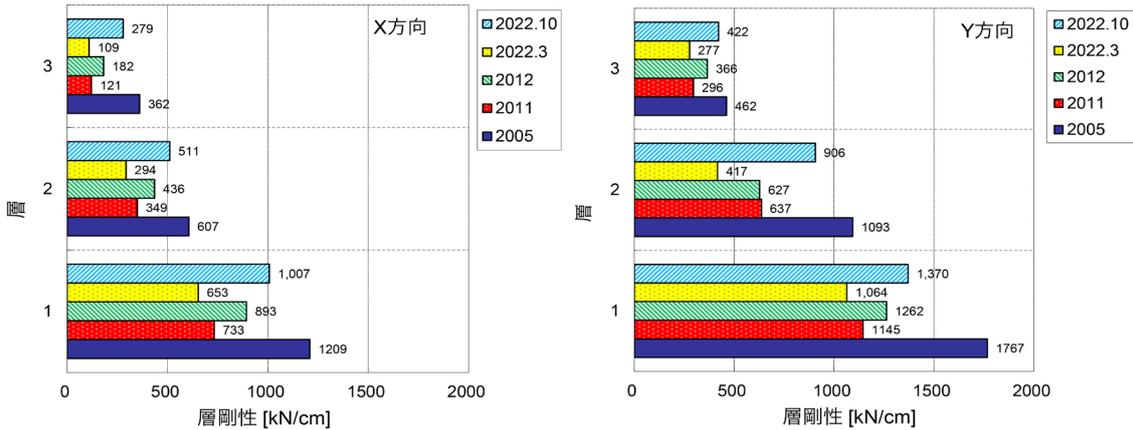
図-5 層剛性 (左: X方向, 右: Y方向)

図-5の結果から、各層の層剛性は2011年東北地方太平洋沖地震後、2021年と2022年の福島県沖の地震後に低下し、その災害復旧工事後に上昇することが示された。また、この図から2011年の地震後よりも2022年の地震後の層剛性の値が小さいことが確認された。

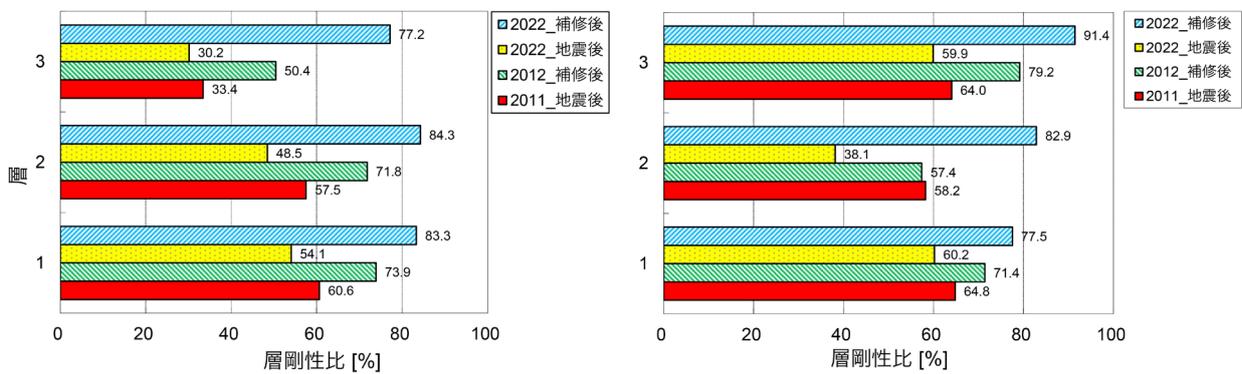
図-6 層剛性比 (2005年を基準, 左: X方向, 右: Y方向)

また、図-6に示す2005年に対する層剛性の比から、地震後に3層目のX方向(短辺方向)の層剛性の低下が著しく、この結果は被害状況とも対応している。また、2011年の地震で33~65%に低下した層剛性が、2012年の補修工事後には50~79%まで回復し、2021年および2022年の地震で30~60%まで低下した剛性が2022年の補修工事で77~91%まで回復した。現場写真や関係者へのヒアリングから、地震被害は2011年東北地方太平洋沖地震の方が、2021年と2022年の福島県沖の地震に比べて大きく、被害の状況と層剛性および層剛性比とは対応していない結果となっている。2022年の補修工事では、2.3節で述べたようにひび割れ抑制のグラスファイバーネット伏せ込みを施しているが、これが層剛性に大きく影響するとは考えにくく、2022年の補修工

事後の層剛性の回復の程度が大きい原因についてはよく分かっていない。今後、層剛性については、地震後や補修工事直後だけでなく、その経年変化についても分析していく必要があると考えられる。
