# 既設橋梁の維持管理手法に関する研究（その2） — 鋼橋の監視方法の検討 —

官・学・産の共同研究プロジェクトのなかで、供用中の道路橋に車重の分かっている交通荷重を通行させ、主桁やコンクリート床版の変位挙動の測定を行った。その結果を参考にして、橋梁の具体的な監視方法を検討し、①通行車両の重量と台数、および②中立軸位置を監視指標にした常時モニタリングを実施中である。ここでは、その監視方法を検討した経過について報告する。

#### A Study on a Maintenance Method of a Bridge in Operation -Part 2: The examination of the monitoring method of the bridge-

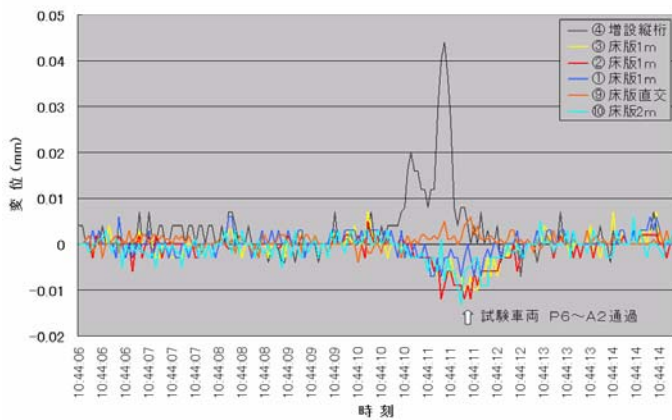
図-3 コンクリート床版、増設縦桁での予備測定

コンクリート床版の変形量は小さく、重量 27.7 t の車両が通行した場合には測定区間長 1 m に対し、0.01mm の変位（平均ひずみに換算すると  $10\mu$ ）であり、センサーの感度（ $\pm 0.002\text{mm}$  程度）を少し越える程度の変形量である。これは増設縦桁や増設横桁の補強による効果と考えられる。また、増設縦桁では変位に 2 つのピークが明確に測定されており、試験車両であるセルフロードの前輪と後輪の影響と推定される（図-3 参照）。

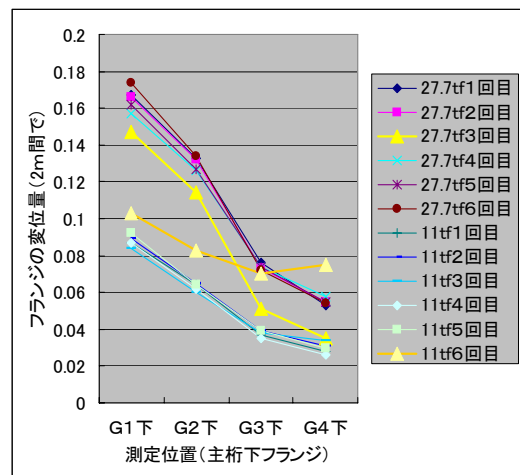
図-5 下り車線走行時の主桁変形

上り線を車両が通行する場合は上り線側端の主桁下フランジの変位が最も大きくなる。逆に下り線を車両が通行した場合には下り線端の主桁下フランジの変位量が最も大きくなる（図-5 参照）。

試験車両の走行速度（時速 30km と 50km）や車線上の微妙な通行位置に関わらず、主桁の下フランジにはほぼ同様の変形が発生するが、対向車線に重量車両がすれ違う場合（図-5 中、27.7tf3 回目と 11tf6 回目）では、その影響を受けて主桁の下フランジの変位量にバラツキが生じる。しかし、そのような事例を除く、つまり試験車両が単独で通行した場合、主桁の下フランジの変形量と通行する車両総重量は良い相関性がある（図-6 参照）。
