国宝松江城天守の耐震補強工事

工事概要と微動測定による補強効果の確認

耐震補強工事の概要

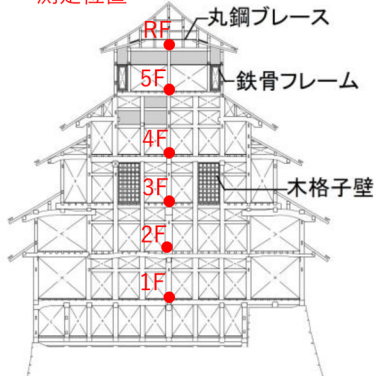
●測定位置

天守耐震補強の概要と
常時微動測定位置

耐震補強工事前の2019年5月と工事後の同年7月に**常時微動測定***を行い、松江城天守の振動特性を補強工事前後で比較・分析しました。その結果、補強後に**層剛性(変形のしにくさ)が上昇し**、固有振動数が高振動数側にシフトし、耐震補強の効果を確認することができました**。

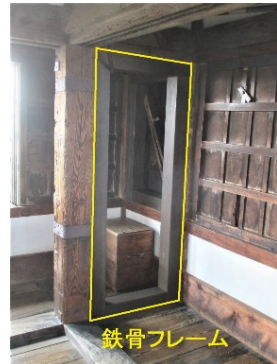
五階鉄骨フレーム
(木製カバーで化粧)

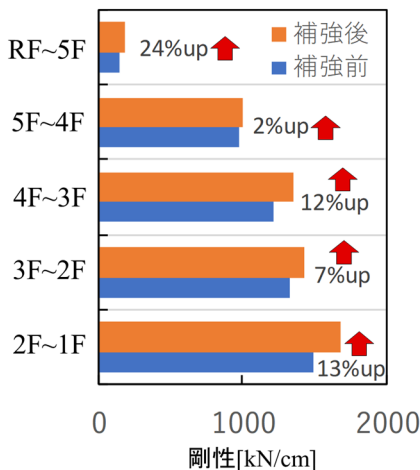
層剛性の変化
