城郭石垣の工学的な研究－石垣の調査技術－

Engineering research of castle masonry
-Surveying technology of masonry-

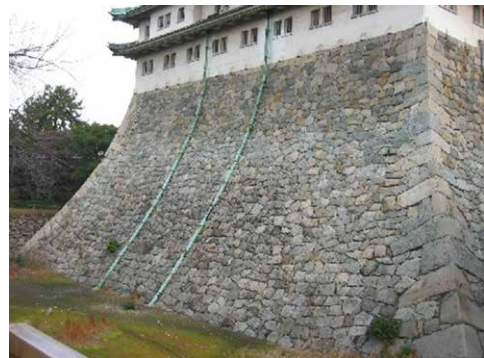
写真－1 見事な「反り」を見せる名古屋城天守台石垣

日本の石垣が、ピラミッドや万里の長城などの他の国々に見られる巨大石造構造物と最も異なる点は、日本の石垣が立体的な曲面構造からなることである。具体的には、我が国の石垣は、その傾斜を決める「法（のり）」に加えて、勾配自体が途中で変化して断面が曲面となる「反（そり）」を有している縦断形状を示していることと、石垣を横断面でみた場合も両端の角部に比較して中央部が凹となる「輪取り（わどり）」が見られる場合も多く、石垣全体として3次元的な曲面構造から構成されている。写真－1に「法」、「反」により構成される石垣の事例を示した。

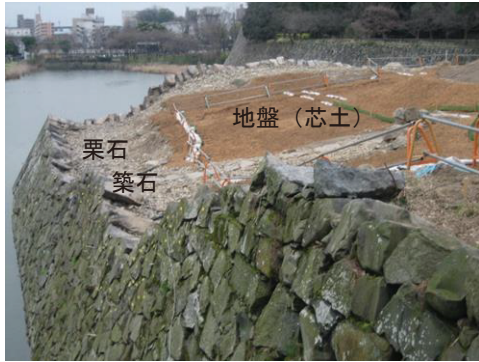
写真-2 石垣の三層構造

また、構造面では、石垣が築石（つきいし）と呼ばれる前面の石材と、栗石およびその背後の土砂からなる三層構造を有していることも大きな特徴である。写真-2に石垣の内部構造がわかる事例を示した。前述のように、これらの部材はセメントや漆喰等の接着剤によって接合されておらず、いわゆる「空積み」となっている。このため、石垣は部材間の摩擦力により一体化が図られており、これも構造的には大きな特徴の一つとなっている。なお、昭和以降の文化財石垣の補修においては、石材間にモルタル等を利用した例もあるが、現在においては、こうした近代工法による補修は、原則として行われていない。

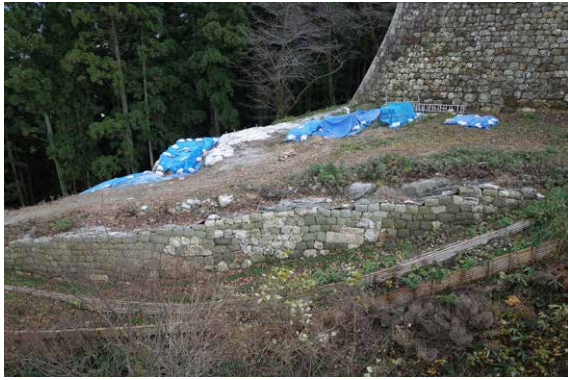
写真-4 UAVによる山城石垣の写真²⁾

最先端技術が用いられる機会も増えてきた。こうした技術は3次元形状を正確に把握することが可能であり、曲面形状からなる城郭石垣の正確な形状を知る上では極めて有効である。さらに、近年ではUAVの普及により、より簡便に石垣全体のモデル化ができるようになってきた。UAVにより撮影した山城石垣の写真と、それを用いた3次元モデルの事例を写真-4および図-2に示す²⁾。なお、写真-4で示した石垣は図-2からもわかるように、急峻な斜面に面しており、この石垣の全体像を正面から俯瞰することは、UAVによる低空からの写真以外には極めて困難である。また、この事例では、写真撮影の時期は、樹木の葉がなく降雪の影響がない季節に限定された。こうしたことから石垣の外観調査においては、対象となる地点の地形や気候などの地理的な条件にも十分考慮した計画を立案する必要がある。

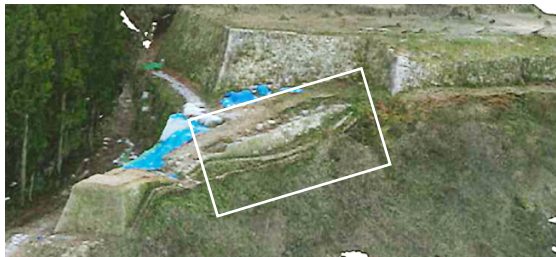
図-2 UAV撮影画像による3次元モデル²⁾
白線の範囲が写真-4の石垣部分

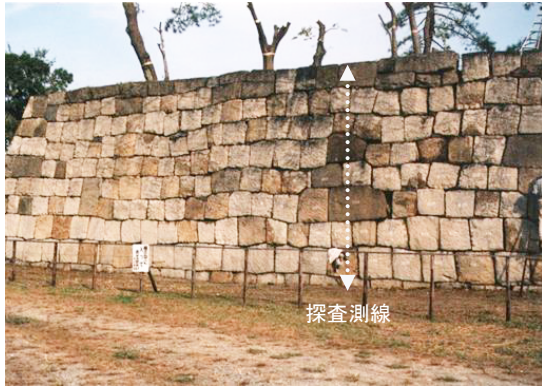
写真-5 レーダー探査実施箇所（地点①）

地中レーダーによる石垣背面調査の精度について検討するために、解体積み直しが予定されていた石垣で事前に探査を行い、解体後に実際の築石の控えを測定し、両者を対比した³⁾。調査対象石垣を写真-5に、その結果の例を図-4に示した。

写真-5に示した石垣は、築石の形状が図-5（右）に示すように、直方体に近い間知石による石垣である。ここで、築石に向けて発信された電磁波は、図-5（左）に示したように、図中の②、③の経路で側面や上下面においても反射するが、背面からの反射（経路①）が最も

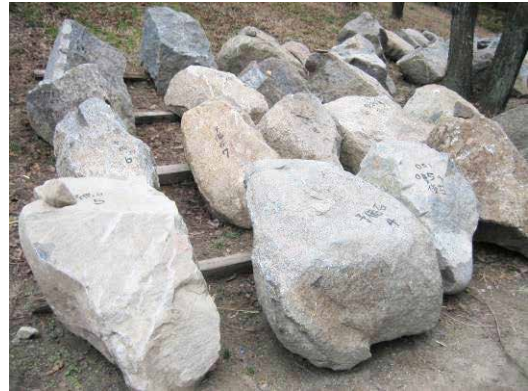
写真-6 築石（野面石および打ち込み接ぎ）

一方で、写真-6に示したような野面積みに用いられるような天然石に近い築石では、控え自体が不明瞭であり、築石の側面や上下面と背面からの反射強度の差が小さくなるため、探査精度も当然のことながら低下することが予想される。このことを検証するために、地点①に比較して加工度合いが低い築石が多い地点②（写真-7）において、同様の探査を行った。両者の結果を比較したものが図-6である⁴⁾。

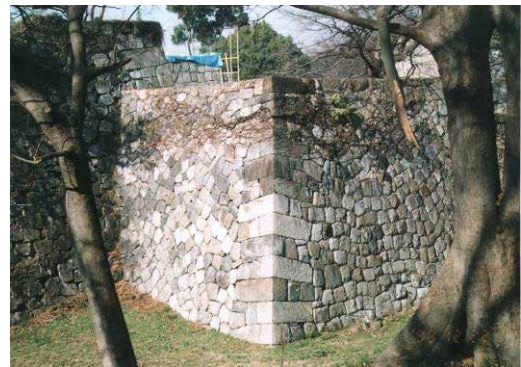
写真-7 レーダー探査箇所（地点②）

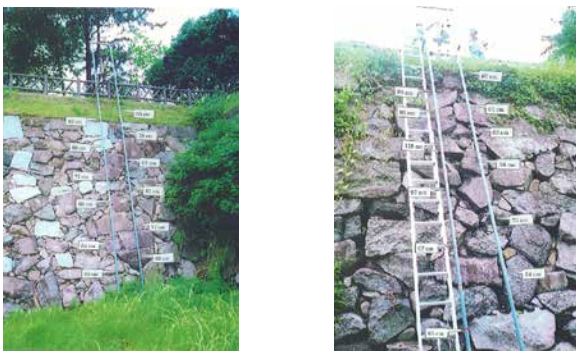
写真-8 石垣背面探査実施地点
左：健全部，右：劣化部

石垣の安定性評価や補修工事においては、築石の控え以外に、その背面の栗石層の厚さや築石背面の空洞の有無などが問題となることが少なくない。こうした情報をレーダー探査で把握するために、写真-8に示した地点において探査を行った。この地点では、数年以内に積み直し工事が実施された部分(写真-8左：健全部)と江戸期以降の石垣はほぼそのまま残存し、部分的に石垣表面に緩みや変状が生じている部分(写真-8右：劣化部)が隣接している。このことから、積み直しが実施された場所を健全部とし、そこに隣接する部分を劣化部として、探査を実施した⁴⁾。

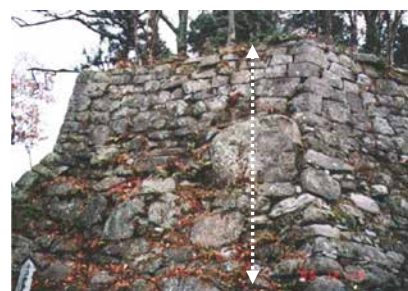
写真-9 山城での探査地点(点線：測線)

写真-9に示した山城では、個々の築石の控え以上に、石垣の全体的な構造が課題となった。具体的には、対象石垣の中央上部に存在する大きな築石と想定される部分、独立した築石であるか、地山に連続しているものなのかについての確認が必要となった⁶⁾。すなわち、当該の築石が独立した一つの石材の場合は、この石材の重量を楊重し運搬する能力を有する重機が必要となるが、そうでない場合は、より小出力の重機での作業が可能となるため、施工計画を立案する上で、重要な検討課題となったものである。
