# 名古屋城石垣積直し工事における安定性評価について

名古屋城本丸石垣は築城後 400 年余りを経過し、経年劣化により「孕み出し」が生じ、現在石垣の修復工事が実施されている。本報告は変状が生じた原因を 2 次元の FEM 解析により推定し、その結果を積み直しに反映させることを目的として静的および動的解析を実施したものである。検討の結果、現状の地盤条件を反映した解体前の静的解析モデルでは、築石および裏栗石層に塑性ひずみの大きい領域が連続してすべり面を形成していると考えられ、不安定な状態にあると考えられた。また、ジオテキスタイルを設置した動的解析モデルでは、補強により対象とする石垣は、レベル 2 地震動に対してもある程度の変状は生じるものの崩壊には至らないものと判断された。

### Stability evaluation at restoration works of Nagoya Castle masonry wall

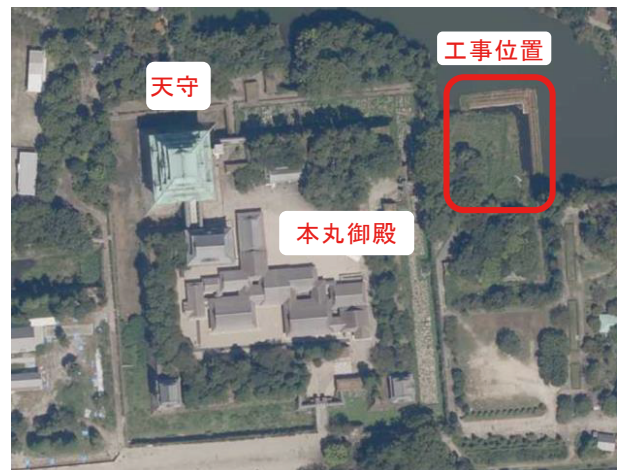
写真-1 工事箇所位置図

名古屋城本丸<sup>からめであすだし</sup>搦手馬出石垣は写真-1に示すように名古屋城天守の東北部において外堀に面した位置にある高さ約 16m の高石垣である。本石垣は築城後 400 年余りを経過し、経年劣化により「孕み出し」が生じており、現在石垣の修復工事が実施されている。本報告は、変状が生じた原因を 2 次元の FEM 解析により推定し、その結果を積み直しに反映させることを目的として、静的解析および動的解析を実施した結果について述べるものである。

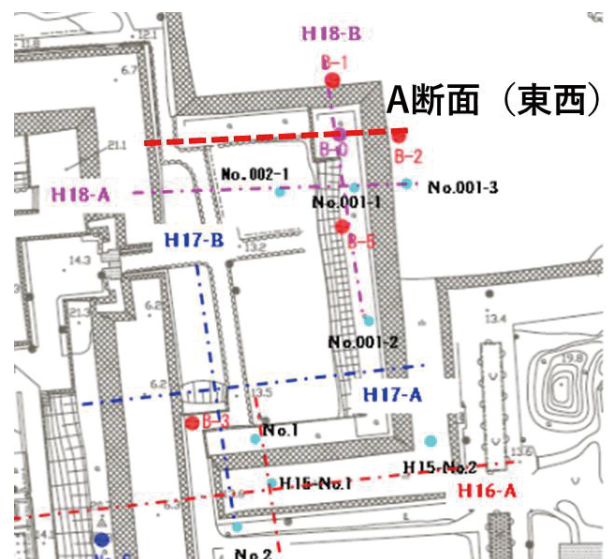
図-1 解析断面の位置

解析断面は図-1に示す A 断面（東西断面）とした。また、模式断面図を図-2に示した。

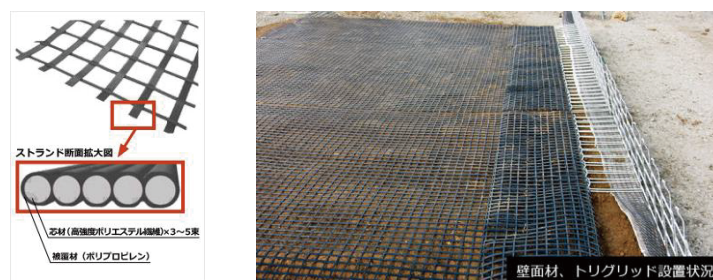
図-3 検討に用いたジオテキスタイルの概要

を用いていない条件をケース 3-2 として、ケース 3-1 の補強材の強度をより大きなものとしたものをケース 3-3 として検討を行った。なお、補強材として用いたジオテキスタイルの材料特性を表-3 に、材料の概要を図-3 に示した。

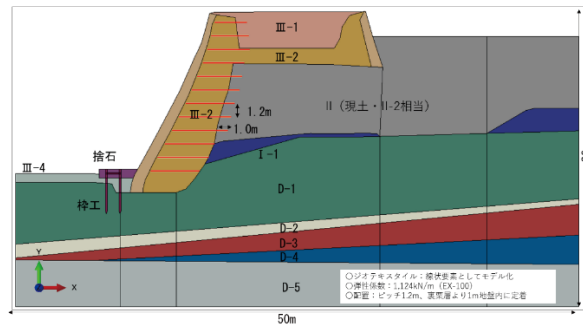
図-6 解析モデル (ケース 2-2: 補修後, 枠工+背面地盤改良+ジオテキスタイル)

静的解析モデルは図-2 に基づき作成した。石垣解体前のモデル（ケース 1-1）を図-4 に、枠工並びに背面盛土の改良を行って積み直したモデル（ケース 2-1）を図-5 に、さらにジオテキスタイルによる補強を行ったモデル（ケース 2-2）を図-6 に示した。

一方、ジオテキスタイルは別途行った標準設計法の検討結果をもとに敷設長さと間隔を決定した。また、用いるジオテキスタイルの材料特性もこの検討結果に基づいている。なお、メッシュ分割は自動分割で行った。

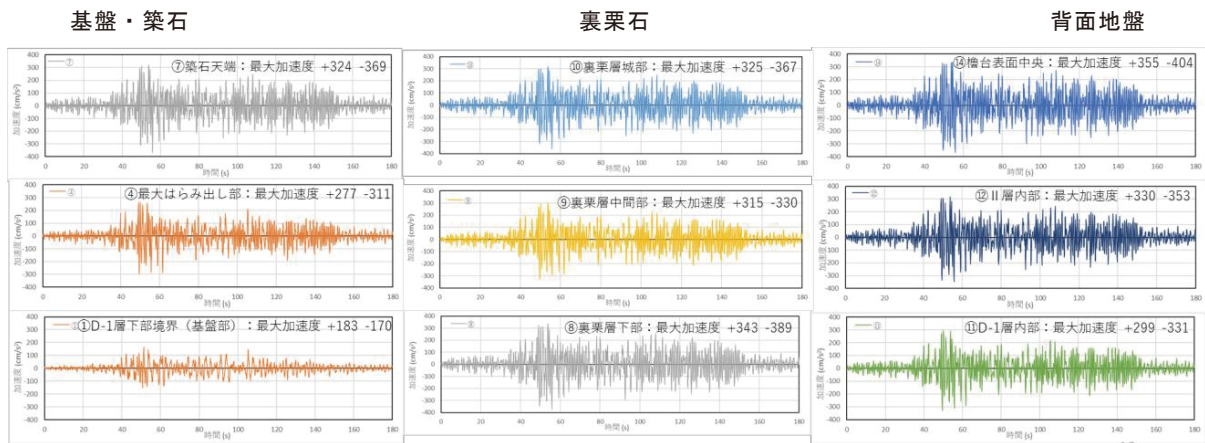
図-13 石垣の応答加速度のまとめ

各地点における最大応答加速度

基盤・築石	裏栗石	背面地盤
⑦	石垣天端 +324 -369	⑩ 上部 +325 -367	⑭ 檜台表面 +355 -404
④	石垣最大孕み 出し部 +277 -311	⑨ 中間部 +315 -330	⑫ 盛土 (II層) +330 -353
①	基盤 (D-1層 下部境界) +183 -170	⑧ 下部 +343 -389	⑪ 基礎地盤 (D-1 層) +299 -331

動的解析によって得られた、石垣を構成する築石、裏栗、背面地盤の代表的な地点における応答加速度を図-13に示した。

図-13から、基盤面での地震動の最大加速度が $183\text{cm/s}^2$ であるのに対して、石垣表面で $280\sim 370\text{cm/s}^2$ 、裏栗層で $315\sim 380\text{cm/s}^2$ 、盛土および背面地盤で $300\sim 350\text{cm/s}^2$ となり、櫓台地表面では最大 $400\text{cm/s}^2$ となる。なお、石垣表面および背面地盤では上部ほど応答加速度が大きくなる傾向があるが、裏栗石層では明瞭な傾向はみられない。

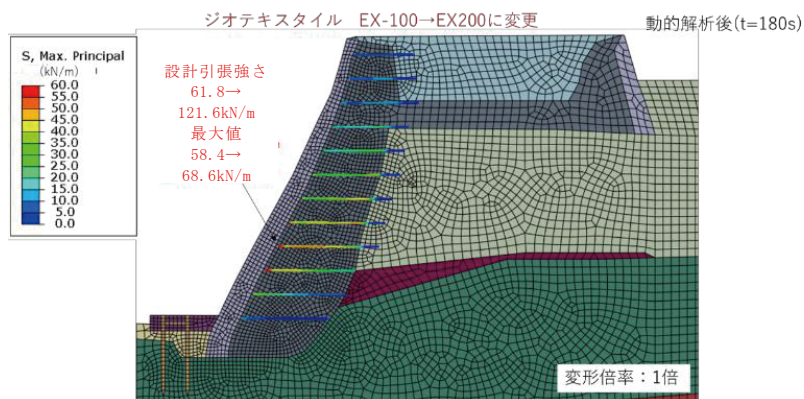
図-20 動的解析結果 - ジオテキスタイルに発生する引張力 (ケース 3-3)

なお、用いるジオテキスタイルをEX-200に変更した場合について、図-20に示した。この解析結果では、ジオテキスタイルに発生する引張力の最大値は68.6kN/mとなる。これを地震時の設計引張強さの182.4kN/mと比較すると、38%程度の大きさとなり、強度的な余裕がさらに増大する。
