単一画像ならびにパノラマ合成画像を用いた 画像解析による打継面処理判定に関する検証

ダム等のコンクリートを打ち継ぐ際に必要となるグリーンカットによる打継面の処理の判定に関して、骨材抽出、打継面処理判定が可能な画像解析手法を確立した。この手法では、2種類の平滑化画像ならびにこれらの差分画像を用いて、骨材分布を取得し、骨材と判定された領域の面積割合から処理の程度を判別する。技術研究所の屋外実験場ならびに現場で打継面を撮影した画像を用いた検討から良好に骨材抽出ならびに打継面処理の判定を行うことができた。さらには、動画から広範囲領域を画像化したパノラマ合成画像を用いた検討においても、良好に処理の判定を行うことができることを確認した。

Investigation of joint disposal judgement by means of image analysis by using single image and panorama composite image

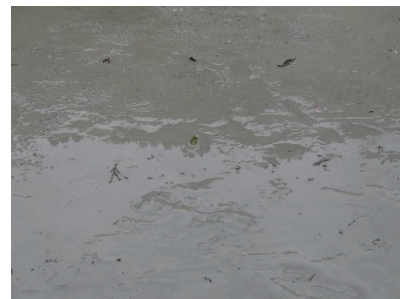
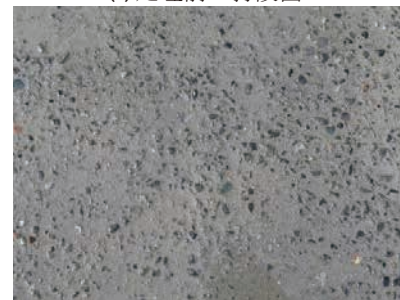
図-1 打継面処理状況

図-1に示すようにグリーンカット前後の打継面には骨材露出面が形成されるか否かの違いが生じる。図-1(a)に示すように打継面の処理では、コンクリート表面の大部分がレイタンスで構成されており、ほぼ、骨材は見られない。一方、図-1(b)に示すように適切に処理された場合のコンクリート表面は、レイタンスが除去され、モルタル部と粒径が5mm程度の骨材が適度に露出し分布する。

(a) 処理前の打設面

(b) 適切に処理された打継面

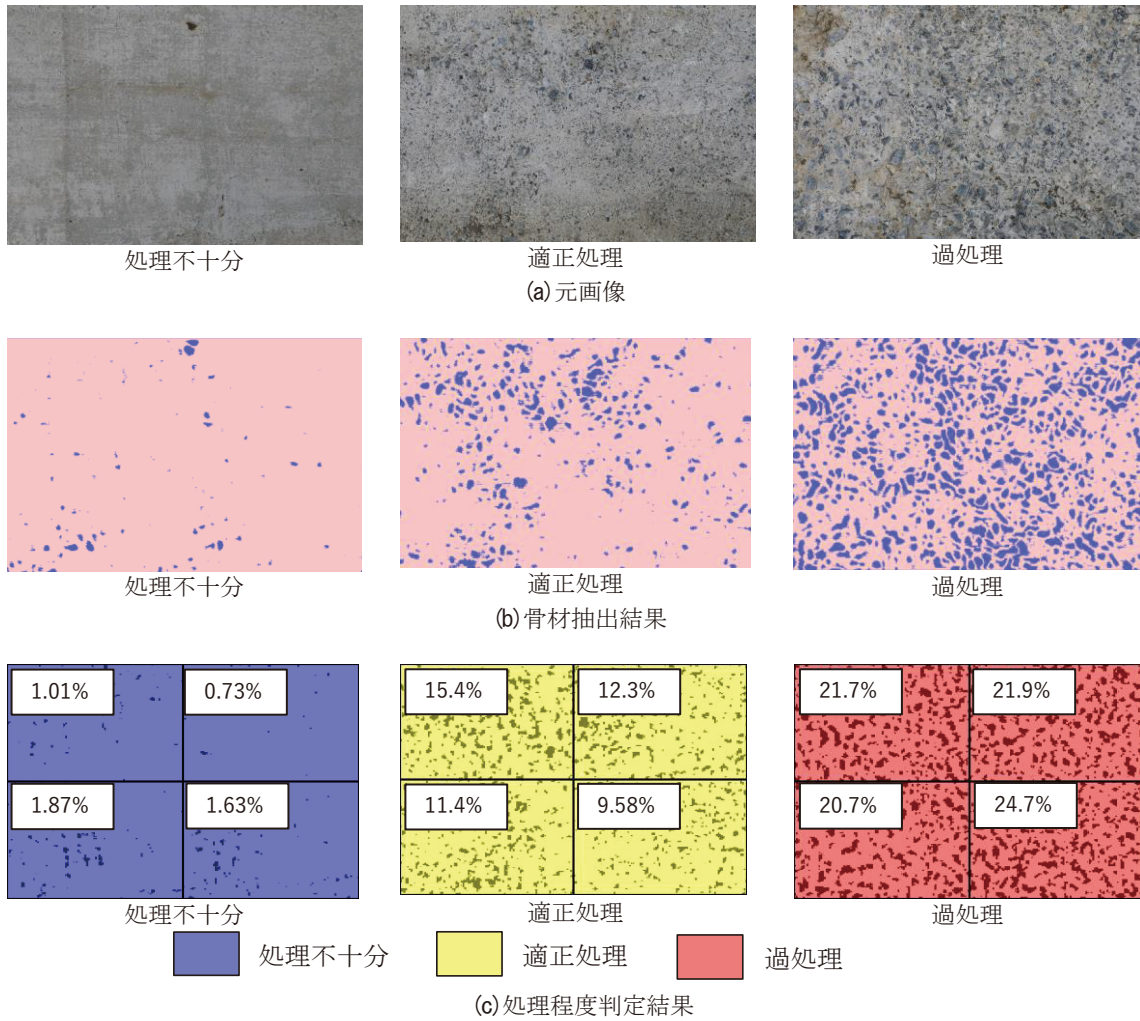
図-3 画像解析結果（単一画像による検証，実験場での検証，表面が乾燥状態の場合）

使用したパラメータを表-3に、元画像ならびに解析の結果を図-3に示す。処理不十分の場合には、目視では骨材が確認できないのに対して、画像解析では一部に骨材と判定している箇所がある。これは元画像に見られる模様を誤抽出していると思われる。こうした部分はあるものの、どの画像においても処理結果は骨材分布の傾向を概ね捉えていることが確認できる。また、処理不十分、適正処理、過処理の順に抽出した骨材分布が増加していることが画像解析の骨材抽出結果から確認できる。判定の結果においても、処理不十分、適正処理、過処理と良好に判定されているのが確認できる。

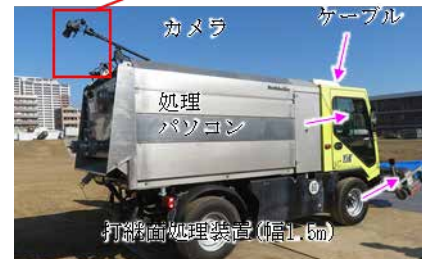
図-6 実験状況

図-6に実験で使用した幅3.5m，長さ9mのコンクリートヤード(最大骨材寸法20mm，粗骨材絶対容積300ℓ程度)と打継面処理装置搭載車両(長さ6.2m×高さ1.7m)と撮影機器配置状況を示す。

撮影機器(カメラ:Panasonic DC-BGH1，動画規格:4K)は，車両に搭載し，打継面処理(グリーンカットと同時に吸引清掃)と動画撮影を同じ車両で行えるように

した。このヤードの長辺方向に車両を走行させ，打継面処理を実施した。目視で処理の状況を確認しつつ，複数回走行することにより処理前，処理良好，過処理の3段階の処理状況の打継面を作製した。各状況の打継面の撮

影は2.5mの高さにカメラを鉛直から30°の角度で設置し、10m/minで走行しながら行った(このときの画角約1.8m×約1.2mであった)。

(a) コンクリートヤード状況

(b) 打継面処理装置搭載車両と撮影機器配置状況
