透水性改良体によるため池の安定化工法の開発 —新たな地盤材料を用いたため池堤体の浸透および地震に対する安定化工法—

Development of stabilization method using soil permeability improvement of pond embankment - Method for stabilizing pond embankments against seepage and earthquakes using new materials -

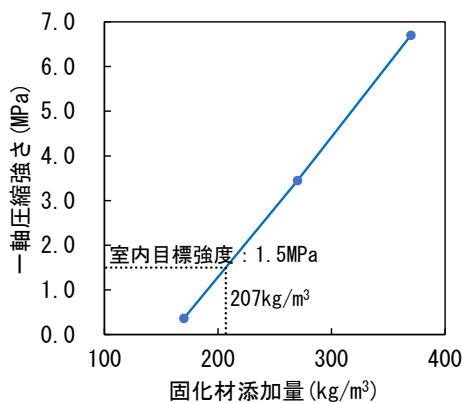
図 4.2 止水性改良体配合試験結果

図 4.2, 表 4.1 に止水性改良体の配合試験結果と改良仕様を示す。止水性改良の固化材添加量を決定するため、基礎地盤のボーリング調査により採取した試料を用いて配合試験を行った。設計基準強度を 0.5MPa, 現場室内強度比を 1:3 とし、3 水準の配合試験を行った。配合試験の結果、室内目標強度を満足する固化材添加量として、207kg/m³ とした。表 4.2, 4.3 に透水性改良体の基本性能と配合表を示す。透水性改良体の母材である 1505 砕石に対して、基本性能である空隙率 25% を満足するようにセメント量と混和材量を設定した。

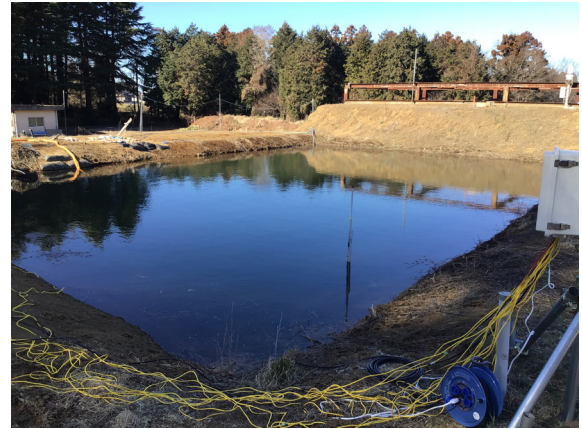
写真 5.1 湛水試験状況 (無対策)

表 5.1, 写真 5.1 に湛水試験の工程表および湛水試験状況を示す。本工法の適用効果検証を目的として, 試験施工の前後で湛水試験を実施した。湛水試験は, 試験施工前の無対策の状態では2週間, 試験施工後の対策有の状態では2回に分けて, 計3か月間行った。堤体盛土および改良体に設置した観測井により湛水試験中, 継続して堤体内水位を観測した。堤体盛土の観測井は, 下端の深度をGL-0.4mとし, VP50を堤体盛土の盛立に併せて設置した。下端から上部1mの区間は有孔管であり, 周囲をフィルター材(単粒碎石)で埋め戻した。改良体の観測井は事後調査のボーリング孔を使用した。
