石垣の工学的研究 —その4 石垣の修理—

城郭石垣の修理には、変状した石垣を解体して積み直す「解体・積み直し」と、既に消失した石垣を資料に基づき構築する「復元」とがある。筆者らは、こうした方法とは別に、既存の石垣を解体せずにその安定性を向上させる方法として「間詰石工」、「鉄筋挿入工法」を実施してきた。本報ではこうした石垣の修理方法について、実際の施工事例をもとに、各工法の概要と特徴について紹介した後、実際の工事の手順について整理するものとする。

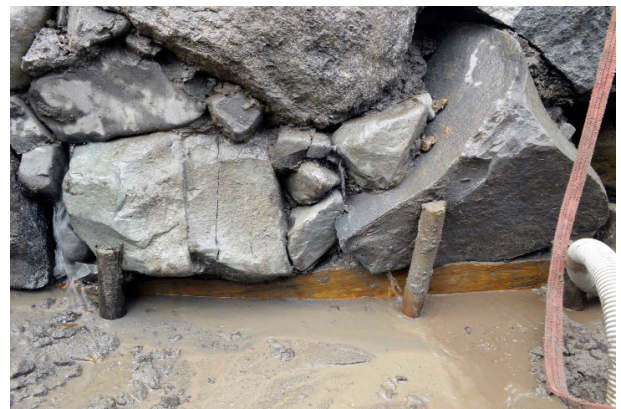
写真－1 石垣下部に出現した胴木の事例

上述のような地盤条件に対しては、伝統的な石垣の構築技法として、胴木の施工（写真－1）や石垣の勾配自体を緩くするなどの対策が取られてきたことが石垣の伝統的技法をまとめた古文書にも記されている²⁾が、こうした対策のみでは変状の進行を完全に止めることは困難な場合も多いものと考えられる。さらに、明治以降に多くの城郭において天守等の建造物が解体され、新たな近代的な建物が作られると同時に、周辺も公園などに姿を変えるなど、急激に環境が変化した。こうした変化は、石垣の上載荷重の変化や雨水の浸透や地下水の流れにも影響を与え、加えて多数の樹木が石垣直上に植栽されることによる根の伸長などにより、石垣の不安定化を促進したものと考えられる。

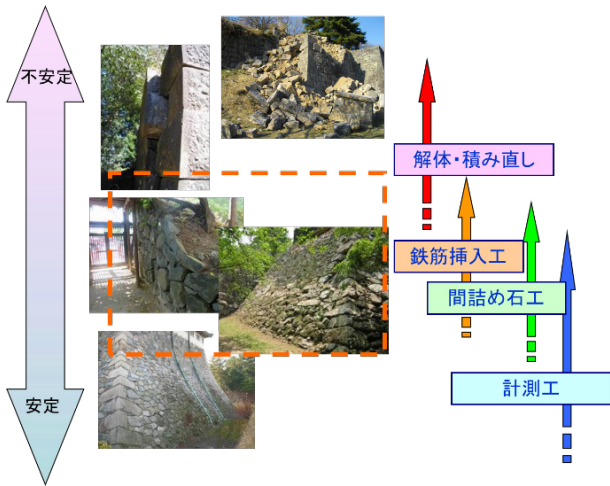
図-1 変状レベルに応じた対策工

変状が進行して不安定化が進行した石垣に対しては、その程度に応じた対策を施すことが必要である。図-1には石垣の変状度合いと対策工についての概念を示した。この図に示すように、地震等の災害で既に崩壊または大きな変状が生じた石垣や、孕み出しなどが顕著になった石垣は、解体・積み直し工が選択される。一方で、変状がごくわずかで築石の隙間が目立つ程度や孕み出しがわずかである場合は、定期的な計測等により、変状の進行速度を確認し、大きな進行が見られない場合は現状を維持していくこともある。

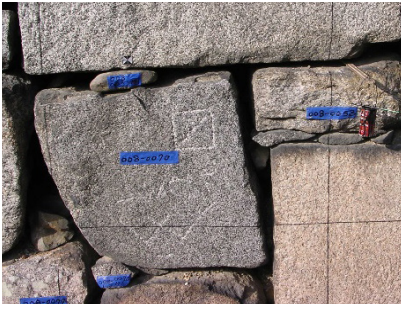
写真-2 石垣の刻文

番号付けが終わり、クレーン等により取り外した築石は寸法や重量、外観等を記録し、周辺の石材との接触状況なども確認しておく。特に石材に割れや破損などが確認された場合は、後述する再利用の可否の判断に役立つように、詳細に記録をしておく。こうした記録を施工者側で行う場合は、文化財の専門家の指示に従って過不足がないように行うこととなる。ここで、写真-2のような刻印、矢穴などが見られることもあるが、こうしたものの記録は専門家が行うのが一般的である。なお、最近では個々の築石の形状を3Dスキャナ等により計測し、デジタルデータとして保存することも行われるようになっている。

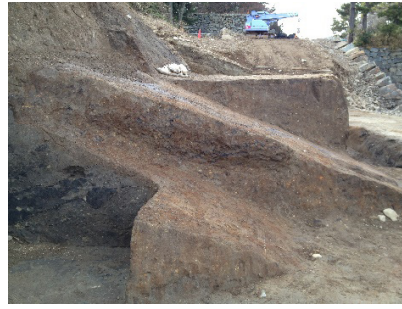
写真-3 背面地盤内の遺構（施工面）

背面地盤は盛土の場合と自然地盤の場合があり、いずれも極力掘削を行わないようにすることが一般的である。施工時の安全性確保のために、止むを得ず掘削する場合もその範囲を極力小さくする必要がある。なお、盛土内にも過去の施工面などの遺構(写真-3)が残されている場合もあり、掘削時には細心の注意が必要である。

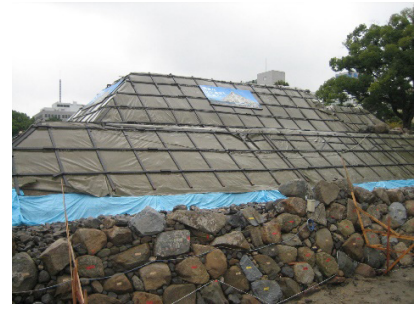
写真-4 石垣背面の保護工の例

背面地盤を掘削したままの状態が長期間継続する場合は、浸食等が進まないように確実に養生する必要がある。写真-4には背面地盤の養生のため、鉄筋による法面補強を行った事例⁷⁾を示した。

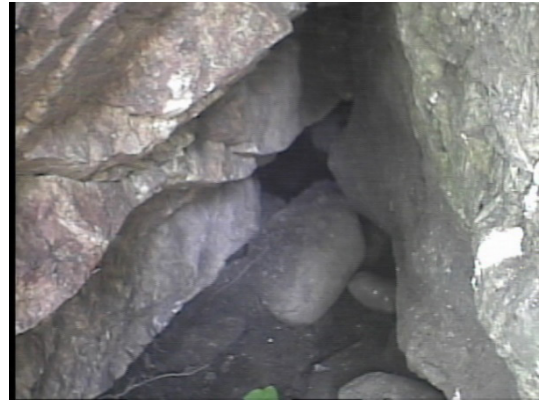
写真-5 ファイバースコープによる観察画像
築石背面に空隙が存在していることが確認できる

- ① 準備工：石垣表面の主な植物を伐採し，対象石垣の前面に仮設足場を設置する。
- ② 石垣清掃工：石材間に入り込んだ根や流入した土砂をバール等で除去する。
- ③ 内部状況調査：根や流入土砂を除去した空隙を観察し，主に介石の補充の必要性などを検討する。観察にはファイバースコープ等を用いるのが効果的である。石垣間隙の観察写真を写真-5に示した。
- ④ 介石補充工：築石の間隙から新たに石材を投入し，バール等を用いて可能な限り固定する。（写真-6）。この作業は周辺の石材への影響を考慮して慎重に行う必要がある。なお，新たに補充した介石については，データシート等に記録するとともに，後世の補充材であることを示す何らかのマークをしておくことが望ましい。

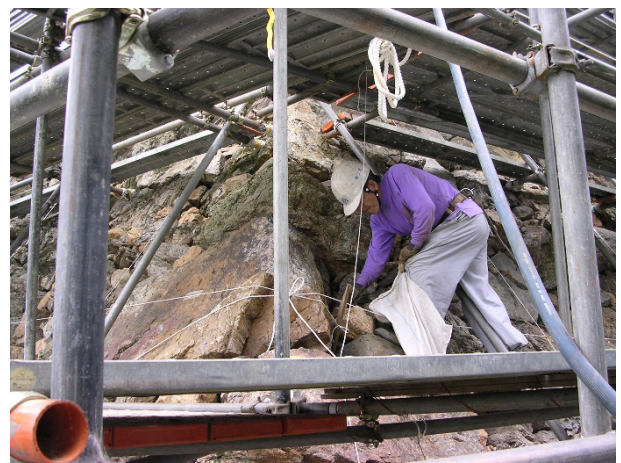
写真-6 間詰石工の作業状況

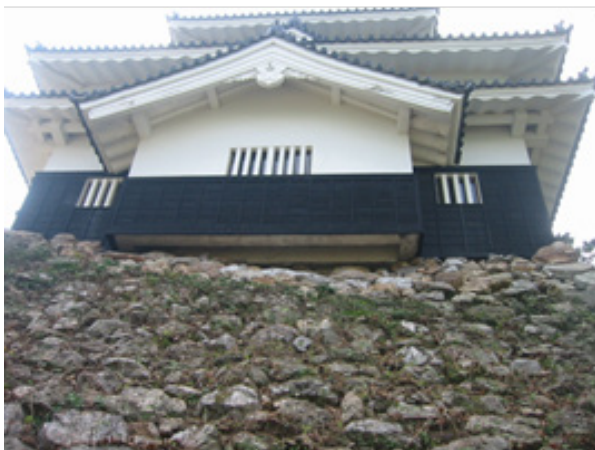
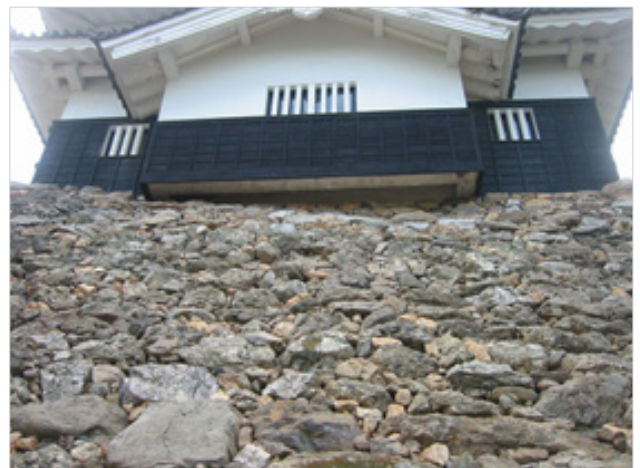
写真-7 間詰石工実施前（左）と実施後（右）の状況

実際にこうした工事を実施した石垣の施工前後の写真を写真-7に示す。この写真に示したように、間詰石工により、石材間の間隙は充填され、安定性が向上したものと考えられる。また、石垣全体の景観的にも違和感がなく、文化財的な価値も保っていると判断される。

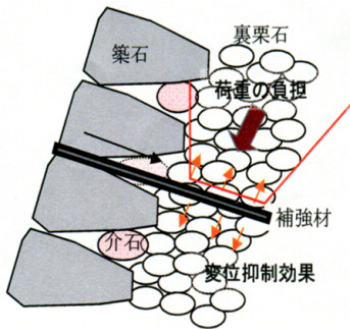
図-6 鉄筋挿入工法の概要

この方法は図-6にその概念を示したように、石材の隙間から打ち込まれた鉄筋（補強材）により、背面の栗石を適度に拘束して、石垣の一体化を図ると同時に、地震時による「揺すり込み」による栗石の沈下を抑える効果があることが実験により確認されている¹²⁾。こうした効果により、孕み出しなどの変形を抑制して石垣の安定性の向上が期待される。

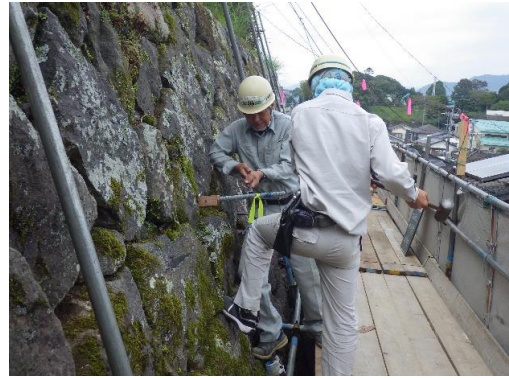
写真-8 人力による鉄筋打ち込み状況

こうして、挿入する鉄筋の長さや打設位置が決定されれば、石垣前面に仮設足場を設置し、順次鉄筋を挿入していくこととなるが、石垣への影響を最小限に留め、石垣背面の介石への影響も避けるためには、写真-8に示すように、人力による打ち込みが望ましいものと考えられる。加えて、長尺鉄筋はそのまま打設することが困難であることから、適切な長さの鉄筋を打ち込みながら溶接していく方法も適用される。また、鉄筋の腐食を防止するために、用いる鉄筋には予め防錆処理を施しておく必

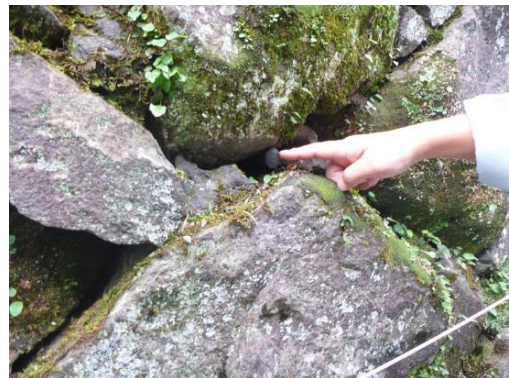
写真-10 鉄筋挿入工法施工後の状況

実際に鉄筋補強を施工した石垣の状況を写真-9に示したが、このように石垣前面に狭隘な道路を挟んで民家等が隣接している石垣は数多く存在する。こうした石垣では解体・積み直し自体が困難なことが多く、このような条件における補修においても本工法は有効である。また、打設された鉄筋は写真-10に示すように、石垣の景観上はほとんど影響しない。

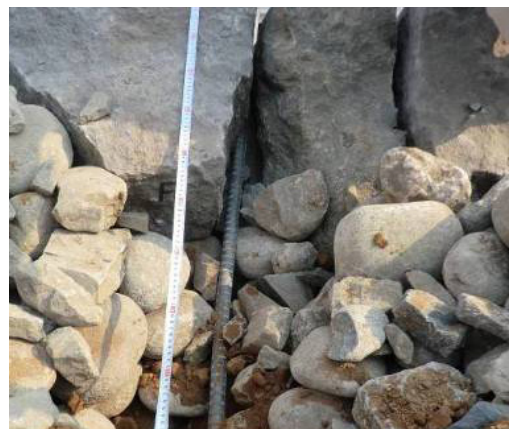
写真-11 鉄筋の打設状況

本工法は、一般的なアンカー工とは異なりグラウト材を用いていないことから、必要性が生じた時点で鉄筋を除去できることも大きな特徴である。なお、鉄筋打ち込み時に築石や介石に生じる擦過痕も、施工実験から、ごくわずかであることが確認されている(写真-11)。
