# ベトナムにおける耐食コンクリート製マンホールの布設実証試験 —国土交通省の海外実証事業に採用された技術のフォローアップ報告—

### Demonstration test of corrosion-resistant concrete manholes in Vietnam - Follow-up report on technologies adopted in the MLIT's overseas demonstration project -

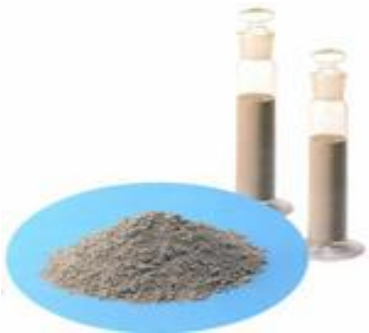
本実証事業で使用される耐食性コンクリートは、腐食抑制剤を混入したコンクリートである。腐食抑制剤とは、コンクリート腐食の原因となる硫化水素を硫酸に変える硫黄酸化細菌や硫黄酸化能を有する鉄酸化細菌の活動を抑制する薬剤である。この腐食抑制剤をコンクリートに適正に混和することにより、下水道施設のコンクリートの硫酸腐食を未然に、あるいは初期段階で防止することができる。腐食抑制剤は写真－2に示すように粉体の状態でコンクリートに混和する。本実証事業では、国内で流通している腐食抑制剤Sと海外展開を見据え新たに開発した腐食抑制剤Cの2種類の薬剤を使用して試験を実施した。

写真－2 腐食抑制剤

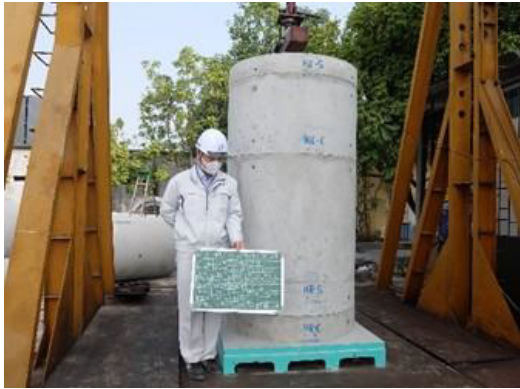
載荷試験の結果、南部、北部の材料で製造したマンホールは JSWAS A-11 規格値の 150kN まで載荷してもひび割れ等の性状変化がないことを確認した。

写真－3 軸方向載荷試験状況（北部材料）

製造した耐食性マンホールについて、「下水道用プレキャスト鉄筋コンクリートマンホール（JSWAS A-11）」規格に準拠した軸方向載荷試験を実施した。試験方法例<sup>3)</sup>を図－3に載荷試験状況を写真－3に示す。

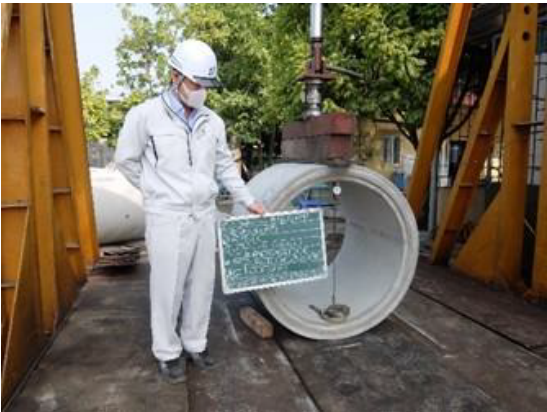
試験状況を写真－4に示す。その結果、南部、北部の材料で製造したマンホールは JSWAS A-11 規格値の 6.9kN/m 載荷してもクラック発生など、マンホール性状に異常がないことを確認した。

写真－4 側方曲げ強さ試験状況（南部材料）

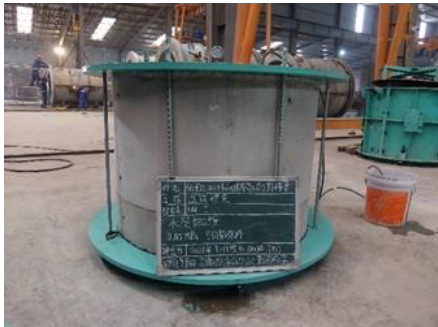
試験状況を写真-5に示す。その結果、南部、北部の材料で製造したマンホールはJSWAS A-11規格値の0.05MPaの水圧を3分間保持でき、規格値の水密性能を有することを確認した。

写真-5 水密試験状況 (南部材料)

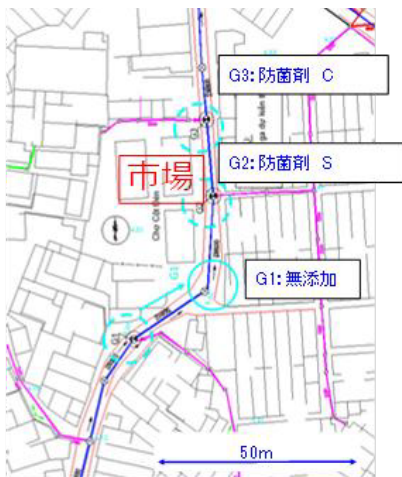
ハイフォン下水道排水公社（HPSADCO）への事前ヒアリングにより、硫化水素濃度が高く、コンクリートが腐食環境にあるハイフォン市内 Le Chan 区、Du Hang 町、Cot Den 市場前道路に布設された隣接するマンホール 3 基を改築更新箇所として選定した。図－7 に実証試験におけるマンホール改築更新箇所を示す。3 基の既設マンホールを、通常配合のコンクリートと（G1）2 種類の腐食抑制剤を添加して耐食性を付与したコンクリート（G2：腐食抑制剤 S、G3：腐食抑制剤 C）で製造された組立マンホールに交換した。図－7 に実証試験におけるマンホール改築更新箇所を示す。3 基の既設マンホールを、通常配合のコンクリートと（G1）2 種類の腐食抑制剤を添加して耐食性を付与したコンクリート（G2：腐食抑制剤 S、G3：腐食抑制剤 C）で製造された組立マンホールに交換した。

図－7 耐食性マンホール布設箇所

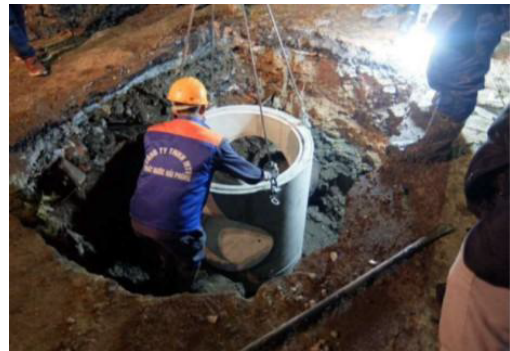
写真－9 組立マンホール設置状況（G3：腐食抑制剤 C）

写真－8 に布設マンホール外観を、写真－9 に組立マンホール設置状況を、写真－10 に設置後の市場前道路の状況を示す。昼間は買い物客で賑わう場所なので、布

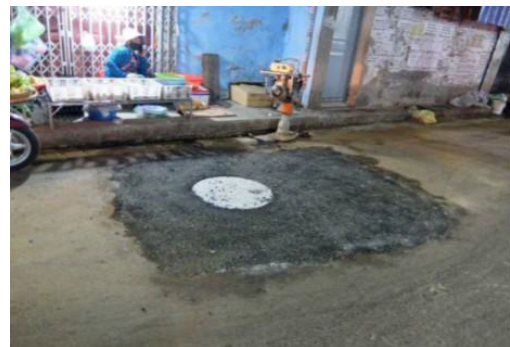
写真－10 マンホール布設替え状況（G3：腐食抑制剤 C）

設替えの施工は夜間に実施し、問題なく施工できることを確認した。

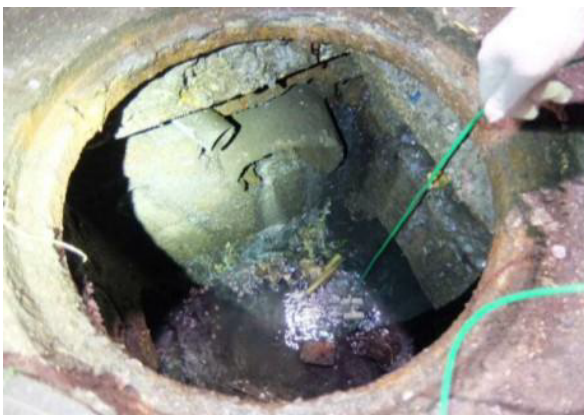
交換する前の既設マンホールの腐食状況（G3）を写真－7 に示す。コンクリート表面は骨材の露出や硫黄の沈着が認められ、腐食が進行している状況が確認できた。

写真－7 既設マンホール（G3）腐食状況
