# 集合住宅における不思議音の発生と対策

## Occurrence and Prevention of Strange Sounds in Apartment Buildings

In top-floor apartments in apartment buildings constructed with reinforced concrete, there have been cases where the metallic sound of impact occurred near the ceiling. In investigation of apartments, we confirmed that cause of the sound was the vibration of light-gauge steel (LGS). The vibration of LGS was caused by the distortion of LGS and the screws. The distortion of LGS and the screws was caused by thermal expansion of the ceiling slab. A reverse beam in the rooftop was insulated from heat. The sound could be reduced by intercepting heat to the ceiling slab.

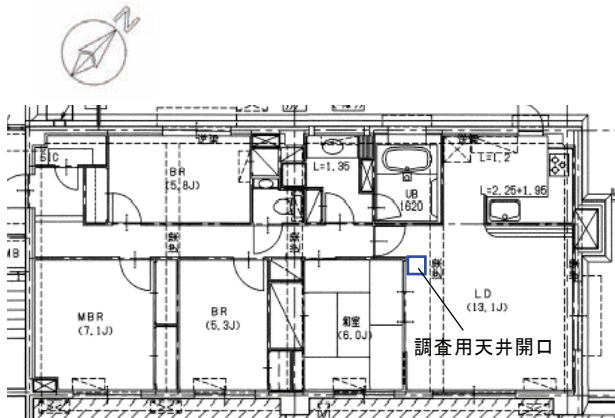
図4 住戸平面図

衝撃音を耳で聞いただけでは、音源や発生原因は特定できない。よって、ここでは複数の部材に振動ピックアップを設置して振動加速度を同時測定し、時刻層波形から信号の到来時刻と大きさにより衝撃音の発生部材を特定する方法を試みた。図4に住戸平面図を示す。衝撃音の発生は住戸内の広範囲にわたっているため、居住者に衝撃音の発生が多い箇所を指摘していただき、図に示す位置に450mm角の調査用の天井開口を開けた。この開口部より、手の届く範囲で建築部材に振動ピックアップを設置した。

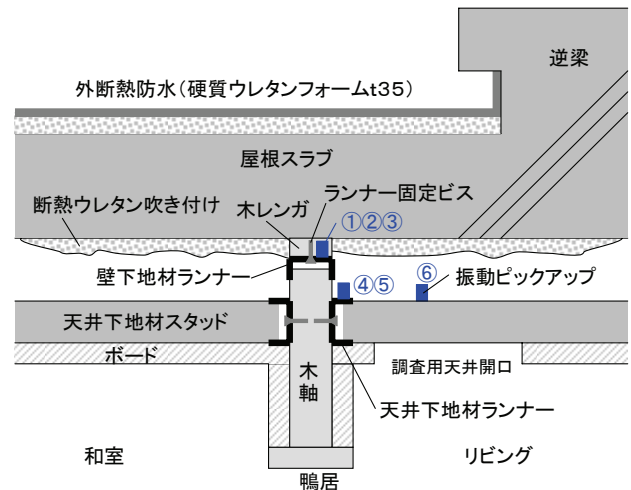
図6 鋼製下地材の取合い図

図6 鋼製下地材の取合い図を示す。音の発生部材を特定するため、壁下地材ランナー、天井下地材ランナー、天井下地材スタッドに両面テープにより振動ピックアップを設置した。写真1に振動ピックアップ設置状況を示す。写真1の視点は、図6において、リビングから和室に向かい、開口部を見上げたものである。

- ①：和室と廊下の間仕切り壁のランナー
- ②，③：鴨居上部の壁のランナー
- ④，⑤：リビング天井のランナー
- ⑥：リビングの天井のスタッド

は図7の横軸を信号の到来時刻を基準にして拡大したものである。図より、振動ピックアップ②に最も早く信号が到来し、次に③に到来していることが分かる。これらのことから、振動源は鴨居上部の壁下地材のランナーである可能性が高いことが分かる。

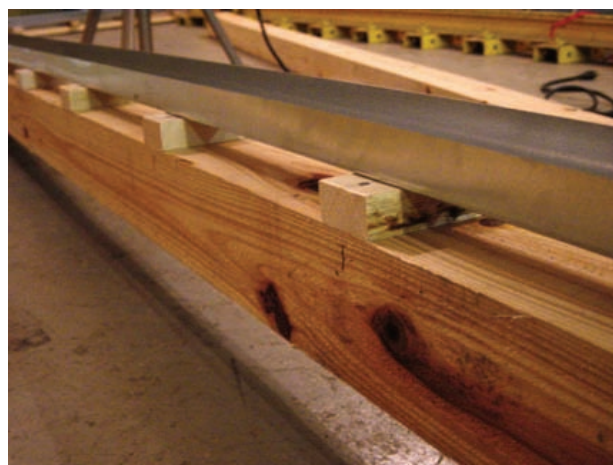
写真 3 試験体

写真 3 に試験体写真を示す。90mm 角×4m の角材に 300mm ピッチで栈木を釘で固定し、4m のランナーを栈木にビスで固定した。試験体の角材部分が、住戸では屋根スラブに相当し実際とは異なるが、ランナーと固定ビスのズレによる衝撃音の発生が再現できれば、対策方法の検討は可能であると判断した。

衝撃音の発生は二つの方法で再現できた。一つは試験体の中央を支点とし、両端に力を加えしならせるという方法である。この方法により騒音レベルが 76dB の「カン」という金属的な衝撃音を発生させることができた。しかし、一度衝撃音を発生させると数時間放置するの必要があり、また、数時間の放置後にしならせてみても衝撃音が発生しない場合も多い

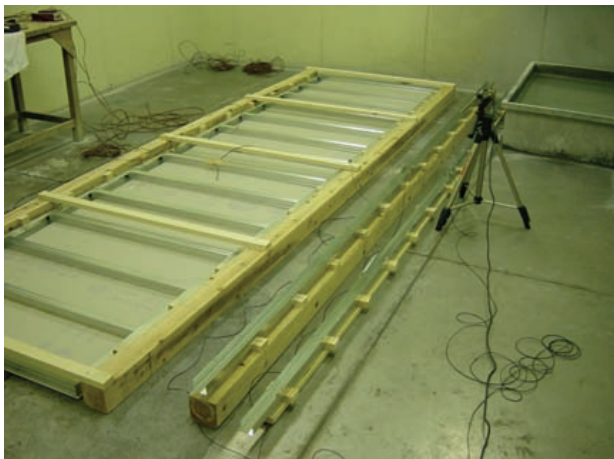
写真 4 恒温恒湿室での衝撃音の発生再現実験

他方は、試験体を恒温恒湿室に入れ、室温を 20℃ から 35℃あるいは 35℃から 20℃へ変化させ、試験体に熱変化を与えるという方法である。この間に要する時間は 1 時間程度である。写真 4 に恒温恒湿室での衝撃音の発生再現実験を示す（左側の試験体は住戸の廊下天井を想定したものである）。試験体には振動ピックアップを設置し、試験体の近くには騒音計マイクロホンを三脚で固定した。写真 5 に振動ピックアップの取り付け状況を示す。恒温恒湿室の室温を上下させるときは、常に空調騒音が発生しており、試験体の衝撃音を聞き取ることができない、また、衝撃音が発生するタイミングも不明であることから、衝撃音の発生の確認は、振動加速度および騒音の時刻歴波形から判断することとした。図 13 に衝撃音の発生記録を示す。この記録は室温を 35℃から 20℃へ下げる実験において、開始から約 40 分頃に衝撃音が発生したケースである。騒音は空調騒音が支配的で
