2024年4月17日

株式会社 安藤・間

## J R 東海道本線におけるのり面崩壊について

# 【別紙】概要説明図

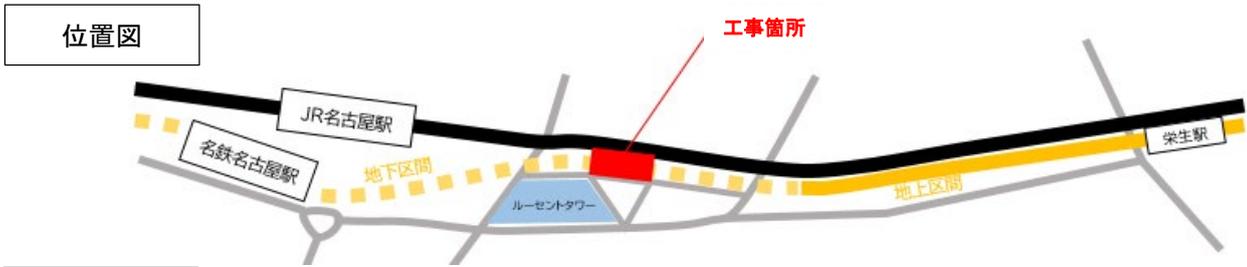
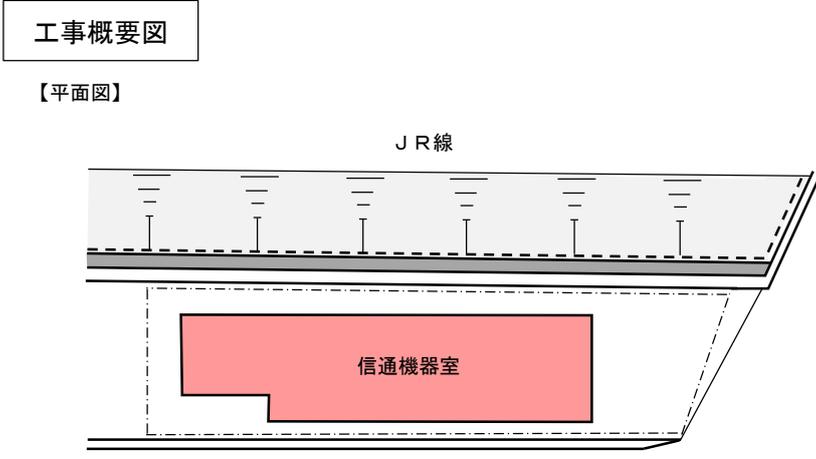
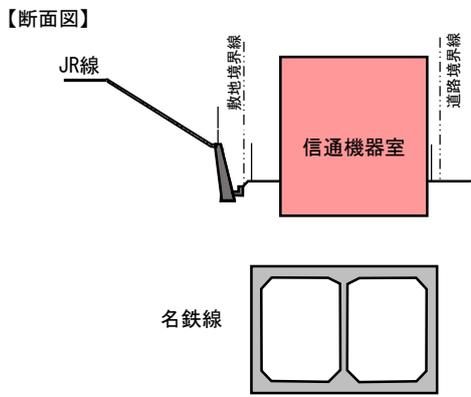
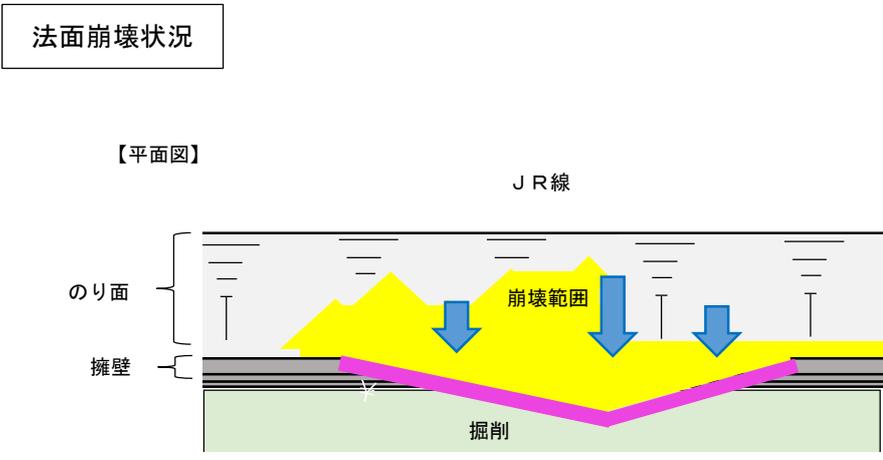
1. 発生日時 2024年3月12日（火）15時32分頃
2. 発生場所 JR 東海道本線 名古屋駅～枇杷島駅間  
所在地：愛知県名古屋市西区牛島町 701
3. 概 況 3月12日（火）15時32分頃、JR 東海道本線名古屋駅～枇杷島駅間でのり面の崩壊が発生し、JR 東海道本線は名古屋駅～岐阜駅間で運転見合わせとなりました。その後、JR 係員の方により、安全の確認がなされたため、21時23分に運転再開となりました。
4. 工事内容 名古屋鉄道株式会社が発注する、名鉄名古屋駅付近の信号設備等の更新に伴う、列車運行に係る信号・通信関係の設備を制御する機器類を収める建物の新設工事を、弊社が受注し施工していました。
5. 原 因 当該工事における、JR 東海道本線の盛土擁壁に近接する箇所の掘削により、擁壁の安定性が低下し、のり面にひび割れが発生していたことが確認されました。さらに、当日の強い降雨により、擁壁背面の水圧が上昇し、盛土擁壁が工事現場側に押し出され、のり面の崩壊に至ったものと推定しております。  
事前に関係者と協議し工事を進めていましたが、掘削による隣接した盛土擁壁の変状防止対策等の検討が不足していました。
6. 再発防止策 今後、盛土に近接して掘削を行う場合には、事前に近接程度に応じた影響予測を十分に行い、影響度合いに応じた必要な対策の実施を徹底します。
