木造伝統構法で復元された白石城の常時微動測定 —地震による被災と補修を繰り返した建物の固有振動数の変化—

2021年と2022年の福島県沖の地震で被災した白石城について、地震後と補修後に常時微動測定を行い、伝達関数に基づく固有振動数と層剛性の変化について過去の結果と比較して考察した。その結果、固有振動数は被災後に低下し、補修後に上昇することを繰り返していることが示された。また、建屋の層剛性は、福島県沖の地震後に層剛性30～60%まで低下したが、補修工事後に77～91%まで回復したと推定された。このように、常時微動測定による固有振動数と層剛性の変化から、地震および補修工事が建物の振動特性に与える影響を定量的に示した。

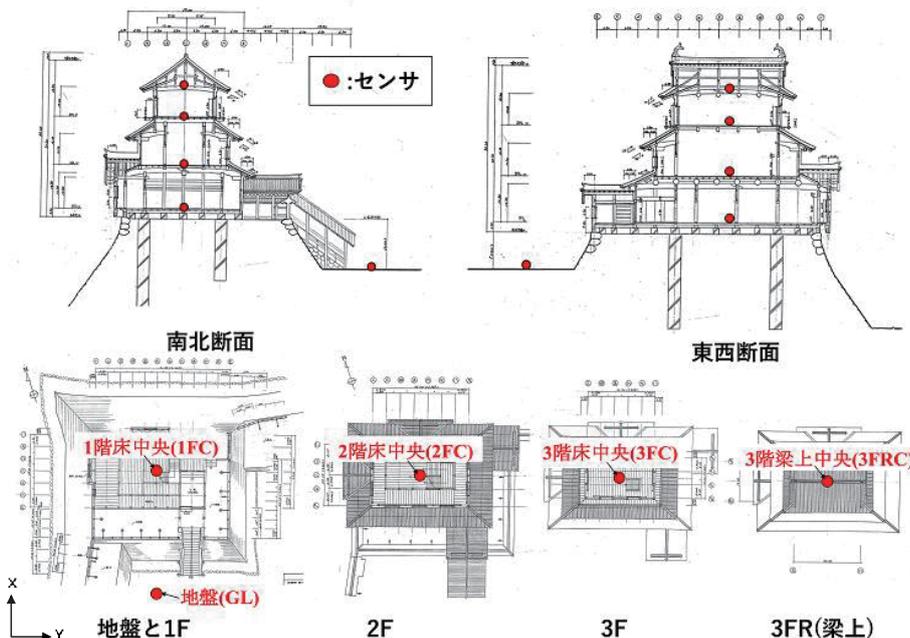
図-1 建物の断面図・平面図とセンサの配置（基本振動測定の場合）

計測は、同一ケースで20分間連続して測定した。センサ配置を図-1の建物の断面図・平面図上に示す。センサの設置状況を写真-3に示す。また、測定ケースは基本振動測定（並進振動）の他、ねじれやロッキング振動を計測するため合計4ケース実施したが、本論文では、基本振動測定の場合の結果を示す。
